Bruvikdalsvegen 456, 5285 BRUVIK

**Nedlagt småbruk med flott og  
landlig beliggenhet |  
Jaktrettigheter | 414 mål**

# Tilstandsrapport

Befaringsdato: 19.11.2025

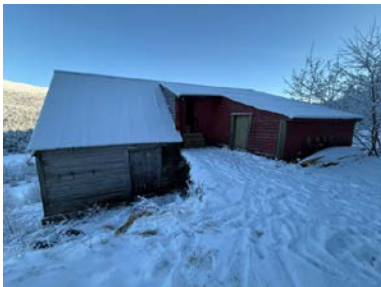
## Utvendig bod

Bygningen er i dårlig forfatning.

Det er ikke foretatt tilstandsvurdering av boden. Det betyr at det kan være feil, mangler eller vedlikeholdsbehov som ikke er videre omtalt i denne rapporten.

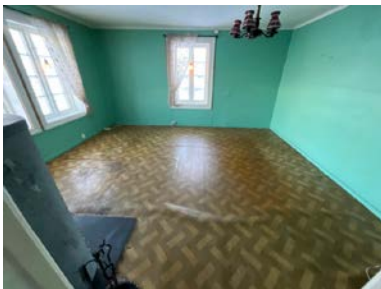
### TG 3 Etasjeskille/gulv mot grunn

Etasjeskillere av trebjelkelag.

- Andre tiltak:
- Det anbefales jevnlig kontroll av fuktforholdene i kjelleren. Ved økt fuktpåvirkning bør en vurdere enkle tiltak som bedre ventilasjon, avfukter eller å unngå lagring direkte mot yttervegg.
- Ved innredning av kjeller må det påregnes utskifting av drenering.

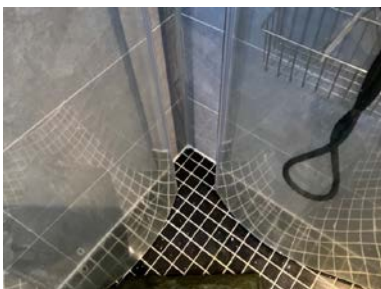
### 🕒 TG 2 Sluk, membran og tettesjikt

Det er mulighet for at det kan forekomme vannlekkasje på våtrommet hvor vann ikke vil gå til sluk.

Det er påvist avvik i fallforhold til sluk i forhold til krav i forskrift på byggetidspunktet.

- Andre tiltak:
- Det bør gjøres lokal utbedring rundt sluk, hvis mulig.
- Det anbefales å installere dusjkabinett for å unngå lekkasjer ved utettheter.
