# Tilstandsrapport

Enebolig (våningshus)

Bruvikdalsvegen 456, 5285 BRUVIK

Befaringsdato: 19.11.2025

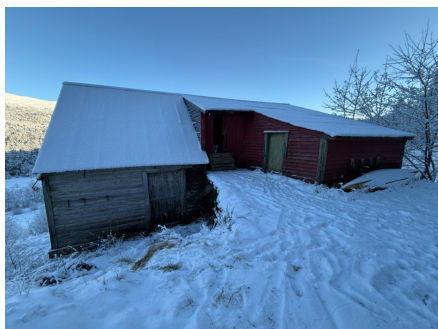
## Utvendig bod

Bygningen er i dårlig forfatning.

Det er ikke foretatt tilstandsvurdering av boden. Det betyr at det kan være feil, mangler eller vedlikeholdsbehov som ikke er videre omtalt i denne rapporten.

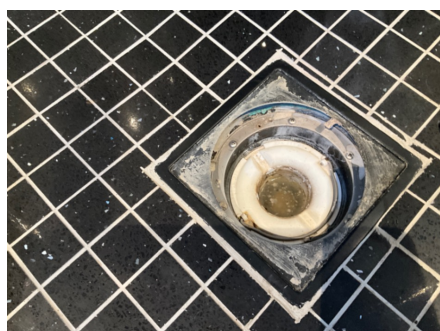
## HOVEDETASJE > BAD (4,1 M²)

### TG 1 Sanitærutstyr og innredning

- Det bør etableres tilfredsstillende tilluft til våtrom f.eks. luftespalte ved dør e.l.
