# Tilstandsrapport

Boligbygg med flere boenheter

Christies gate 19 A, 0557 OSLO

Befaringsdato: 21.10.2025

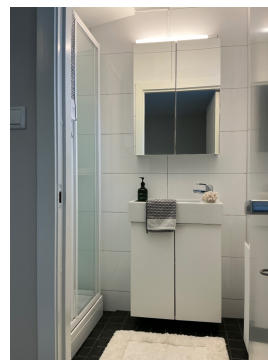
### 1 ETASJE > BAD

### ! TG 2 Overflater vegger og himling

- Selv om bom eller hull lyd ikke alltid er et umiddelbart problem, bør det overvåkes nøye før eventuell utvikling i sprekker i flisfuger e.l. oppstår. Dette må en foreta tiltak for, for å begrense utviklingen.

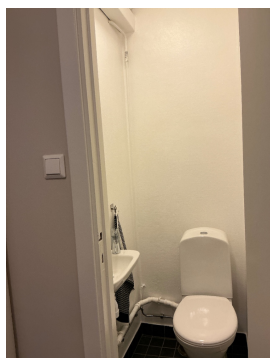
## TEKNISKE INSTALLASJONER

### ! TG 2 Vannledninger

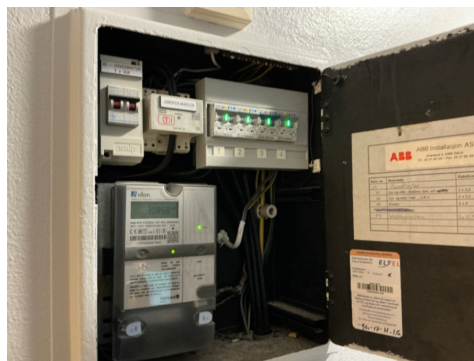
## Inntak og sikringsskap

10. Er det tegn på at kabelinnføringer og hull i inntak og sikringsskap ikke er tette, så langt dette er mulig å sjekke uten å fjerne kapslinger?  
**Nei**
11. Finnes det kursfortegnelse, og er den i samsvar med antall sikringer?  
**Ja**
12. Foreta en helhetsvurdering av det elektriske anlegget, dets alder, allmenne tilstand og fare for liv og helse. Bør det elektriske anlegget ha en utvidet el-kontroll?  
**Ja Det anbefales at anlegget kontrolleres av autorisert foretak.**
