Tilstandsrapport

📍 Rørdalsvikveien 28, 4810 EYDEHAVN

Oppdragsnr.: 13333-5306

FRITIDSBOLIG

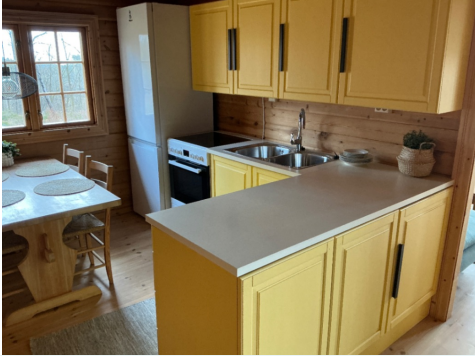
1 ETASJE > STUE/KJØKKEN

Tregulv, malte fronter og laminerte benkeplater. Tilfeldig valgte dører og skuffer ble testet, og fungerte OK. Normal brukslitasje.
