# Tilstandsrapport

Enebolig

Kveldeveien 180, 3282 KVELDE

Befaringsdato: 14.01.2025

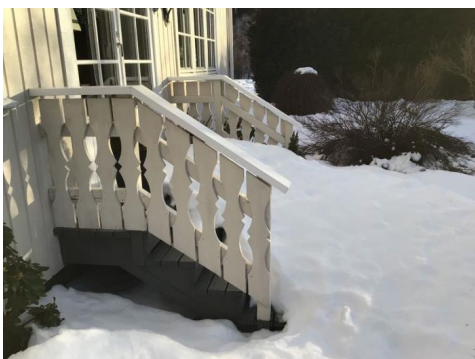
### Konsekvens/tiltak

- Det bør foretas nærmere undersøkelser av utvendige trapper når de er snøfri.

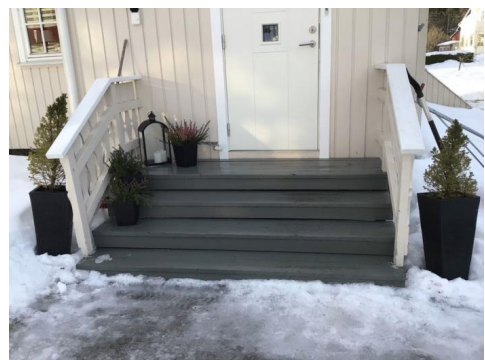
## TG 2 Utvendige trapper - 2 - 3

Trapp og rekkverk v/inngangsparti er oppført i trekonstruksjoner. Normal slitasje.

- Det er ikke krav om utbedring av rekkverkshøyder opp til dagens krav.

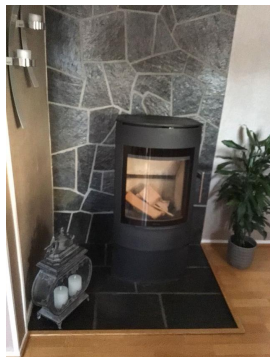
- Pipevanger er ikke synlige.
- Det er påvist sprekker i ildfast stein inne i ovnen.
- Mer enn halvparten av forventet brukstid er passert på pipe.

sprekk

- Det bør foretas nærmere undersøkelser av pipeløp.
- Pipevanger må gjøres tilgjengelig.
- Skadet stein i ovnen må skiftes ut for å lukke avviket.

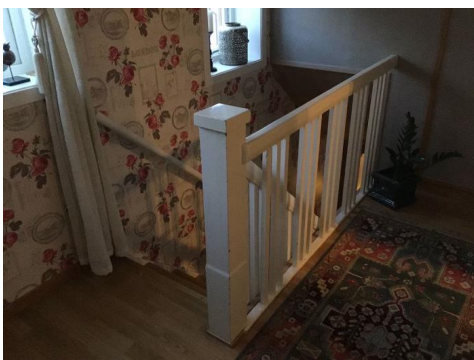
- Det er ikke krav om utbedring av rekkverkshøyder opp til dagens krav.
- Det er ikke krav om utbedring av åpninger opp til dagens krav.

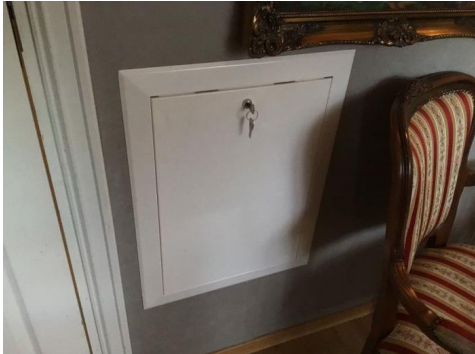
Noe irr på rør i skap

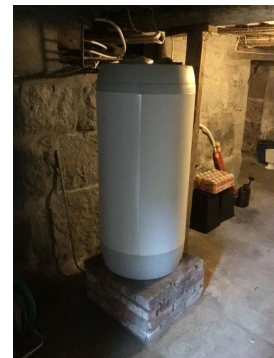
## Varmtvannstank

OSO VV-tank på 200 liter fra 2008. Den står plassert i kjeller.

- Det bør etableres tilfredsstillende el-tilkobling etter gjeldende forskrift.
- Det bør etableres tilfredsstillende avrenning eller lekkasjesikring ved varmtvannstank.

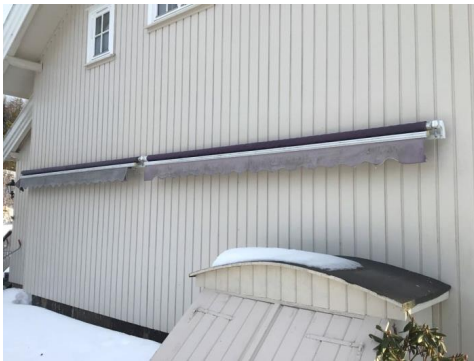
## Andre installasjoner

Det er montert utvendige markiser på fasade/gavl vegg.

Vedlikehold og reparasjon av duk

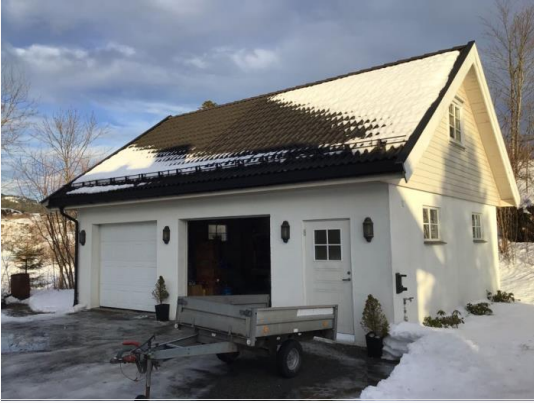
## Garasje

Det er oppført en stor garasje med hems på tomten. Det er støpt plate på grunn. Oppført i trekonstruksjoner og med lettklinker blokker. Det er kledning og pussede/malte fasader. Det er takstein som takteking. Det er montert 2 stk. aluminium/stål leddport m/elektrisk portåpner. Ytterdør v/siden av port. Stedvis noe slitasje og svertesopp på fasader. Noe sprekker på lettklinker vegger.
