Tilstandsrapport

Fritidsbolig

Hyldalen 393, 3660 RJUKAN

Befaringsdato: 30.08.2024

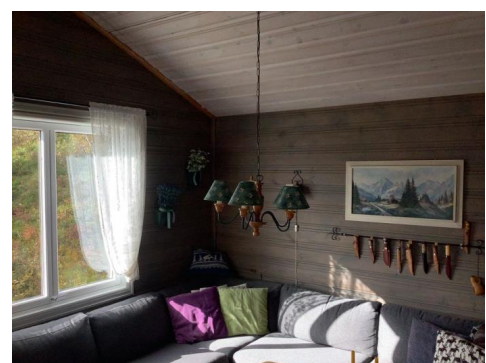
! TG 1 Overflater

Innvendig er det gulv av furu og belegg.
Veggene har trepanel.
Innvendige tak har malte plater og trepanel.

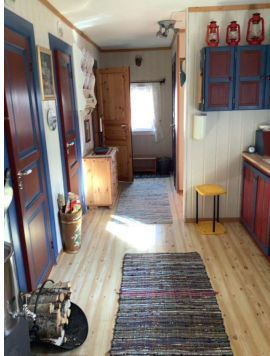
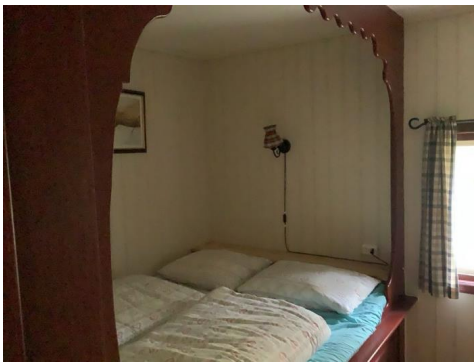
TG 2 Etasjeskille/gulv mot grunn

Etasjeskiller er av trebjelkelag.

- Målt høydeforskjell på over 15 mm gjennom hele rommet. Tilstandsgrad 2 gis med bakgrunn i standardens krav til godkjente måleavvik.

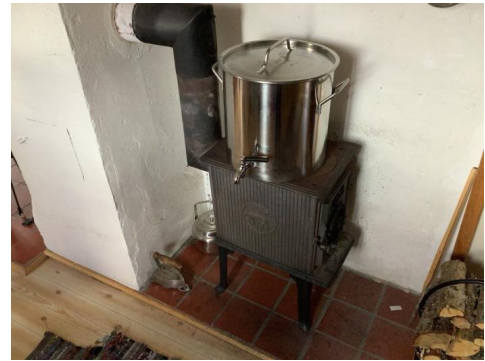
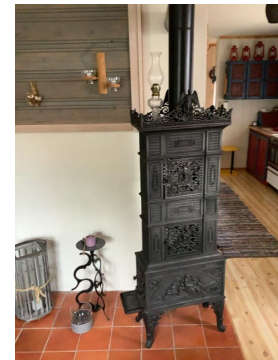
TG 1 Pipe og ildsted

Boligen har elementpipe og vedovn.

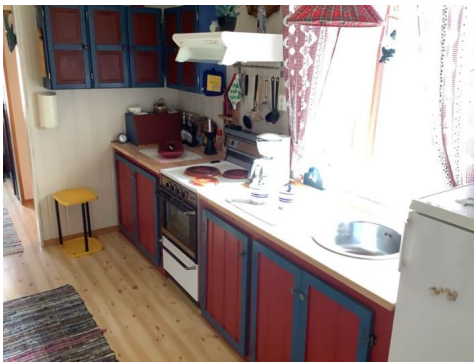
! TG 1 Overflater og innredning

Kjøkkenet har innredning med profilerte fronter. Benkeplaten er av heltre.
Det er kjøleskap og komfyr.

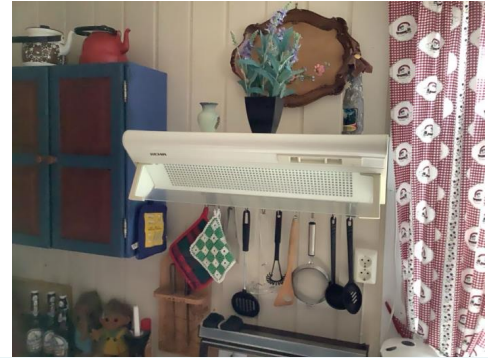
! TG 1 Avtrekk

Det er kjøkkenventilator med avtrekk ut.
