# Tilstandsrapport

Tomannsbolig

Fiolveien 3 A, 1850 MYSEN

Befaringsdato: 30.10.2025

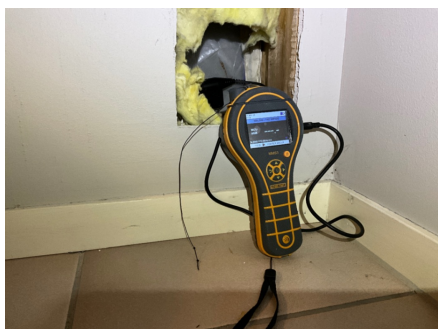
### TG 0 Tilliggende konstruksjoner våtrom

Hulltakning er ikke foretatt, grunnet tilliggende konstruksjoner mot bad. Det er dog foretatt fuktmåling i vegg mot bad, under trapp (inspeksjonsluke), ikke på påvist unormale forhold.
