Tilstandsrapport

Enebolig

Brødløvsveien 2 D, 1782 HALDEN

Befaringsdato: 07.03.2025

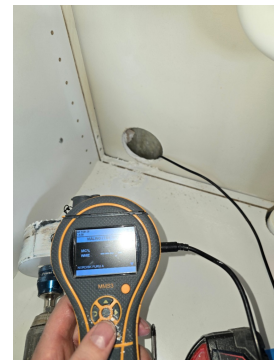
TG 1 Tilliggende konstruksjoner våtrom

Hulltaking er foretatt uten å påvise unormale forhold.
Ingen utslag på skadelig fukt ved fuktmålinger i bunnsvill
Hulltaking er foretatt i kjøkkenskap.
