# Tilstandsrapport

Enebolig

Furuvegen 12, 2406 ELVERUM

Befaringsdato: 19.09.2025

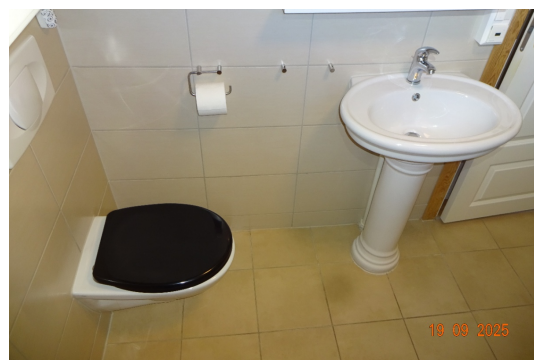
### KJELLER > BAD/VASKEROM

Bad/vaskerom i kjeller med overflater, installasjoner og komponenter fra 2013. Utført av: egeninnsats.

#### TG 2 Overflater vegger og himling
