# Tilstandsrapport

Firemannsbolig

Nordmyrstubben 43, 1820 SPYDEBERG

Befaringsdato: 02.03.2025

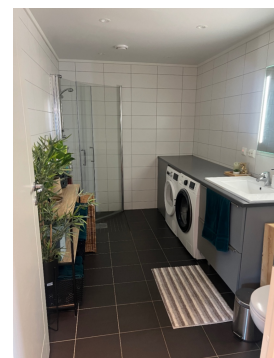
### ETASJE > BAD/VASKEROM

- Det er påvist avvik i fallforhold til sluk i forhold til krav i forskrift på byggetidspunktet.

Det er registrert sprekker i silikonfuge ved dørterskel og under toalett.

- Våtrommet fungerer med dette avviket.

Våtrommet fungerer med avviket, men for å få TGO-1 må enten membran brettes minst 15mm opp på dørterskel eller fallforhold må utbedres.
