Enebolig  
Brøttenga 20  
2162 Brårud

**Boligens tekniske tilstand:**

Utført av:  
Takstmann  
**August Magnus**  
Dato: 22/08/2025

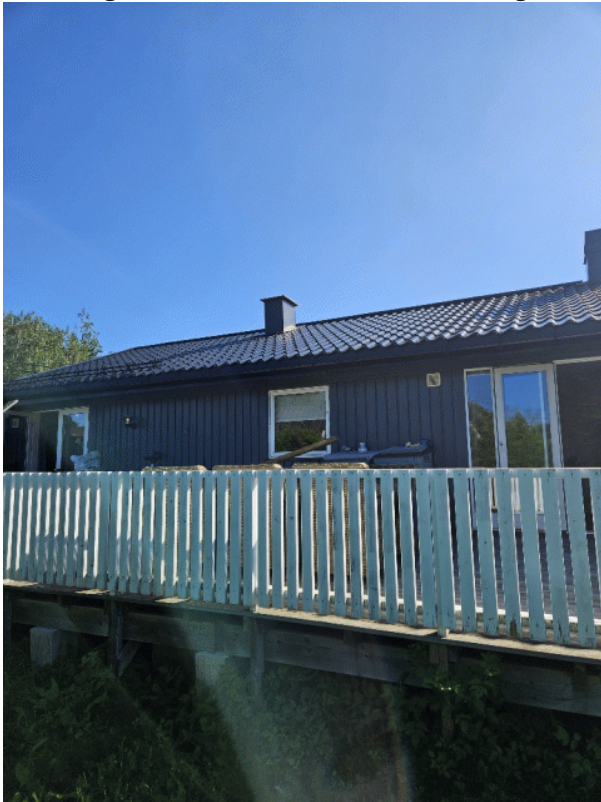
Utskifting/vedlikehold: Normal tid før utskifting metallplater er 30 - 50 år.

Utskifting/vedlikehold: Normal tid før vasking er 5 - 15 år.

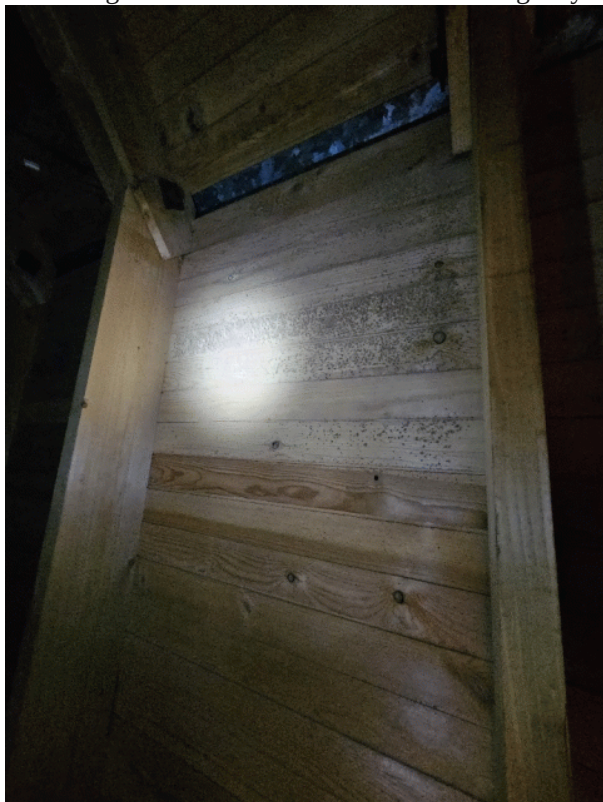
**TG 2** 4.2 Undertak, lekter og ytterteking (taktekingen)

Undertaket antas å være i fra byggeåret.

Utskifting/vedlikehold: Normal tid før utskifting yttertak med metallplater i plastbelagt stål er 30 - 50 år.

Utskifting/vedlikehold: Normal tid før vasking av yttertekking er 5 - 15 år

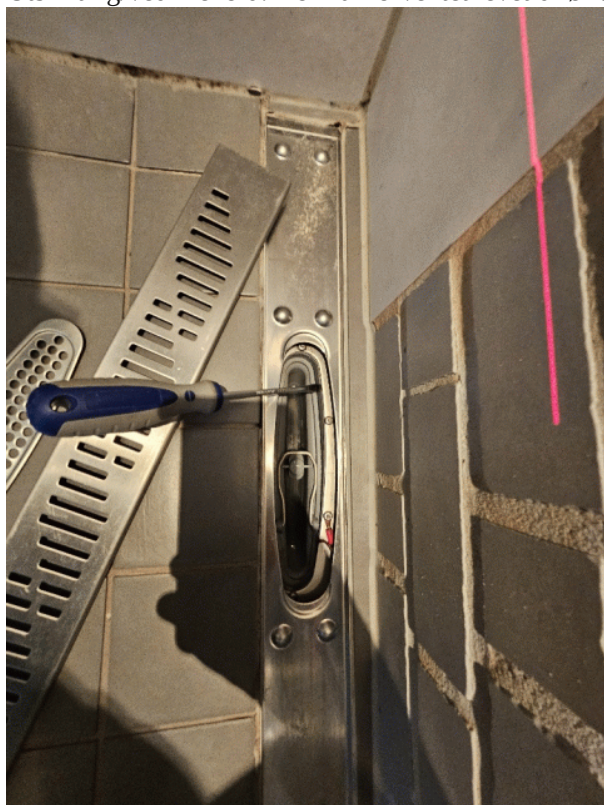
Utskifting/vedlikehold: Normal tid før utskifting av gulv i våtrom med keramiske fliser på påstøp og underliggende banemembran er 20 - 40 år.

Utskifting/vedlikehold: Normal forventet levetid før utskifting av gulvsluk er 30 - 60 år.

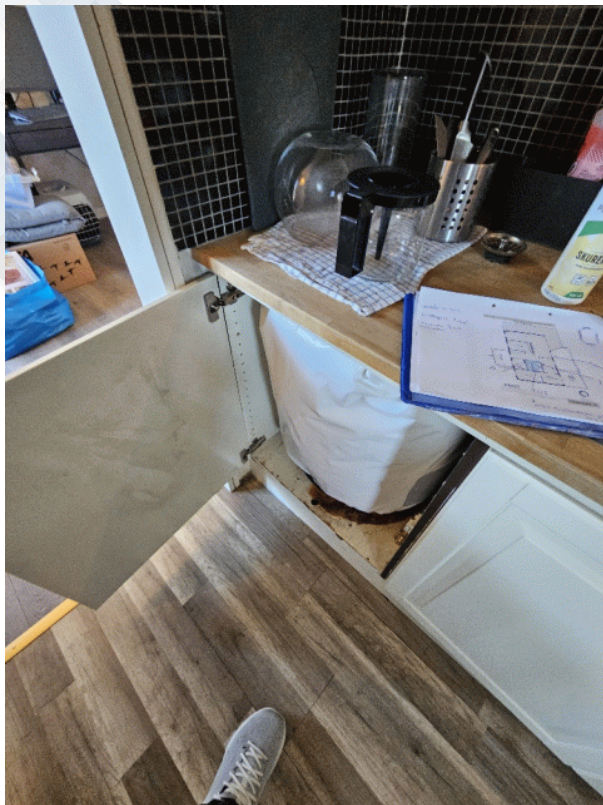
**TG 2** 10.2 Varmtvannsbereder

Varmtvannsbereder er fra 2025

**Merknader:** Utskifting/vedlikehold: Antatt normal levetid for varmtvannsbereder 20 år.
