# Tilstandsrapport

Enebolig

Korsmoveien 2, 1930 AURSKOG

Befaringsdato: 27.09.2024

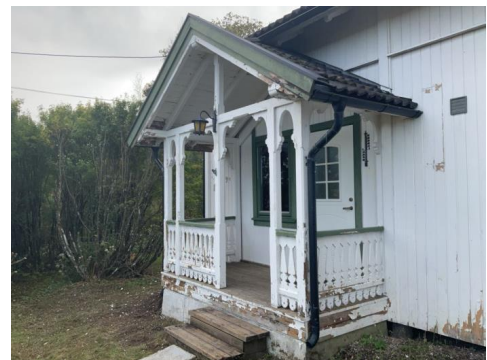
## Vurdering av avvik:

- Rekkverkshøyder er under dagens forskriftskrav til rekkverk i trapper.
- Det er påvist fukt/råteskader i konstruksjonen.

- Råteskadede konstruksjoner må skiftes ut.
- Rekkverket er såpass lavt at det på grunn av sikkerhetsmessige forhold anbefales økning av høyde.

**Kostnadsestimat: 50 000 - 100 000**

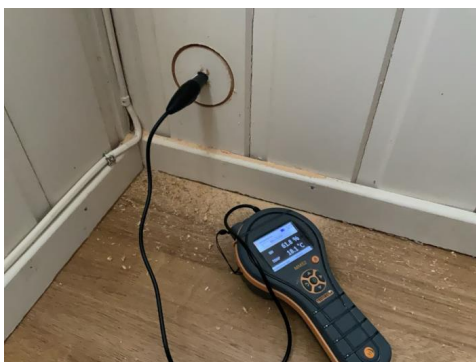
Det ble målt relativ luftfuktighet i vegg og det ble gjort visuell inspeksjon.

Det ble ved målinger og visuell inspeksjon ikke påvist tegn på fuktskader.

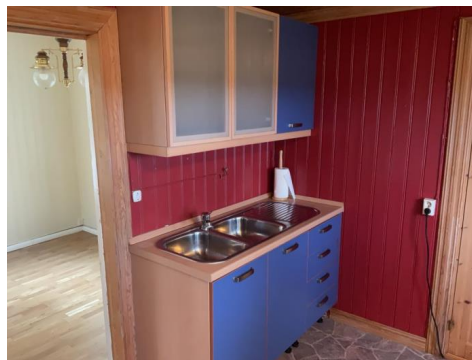
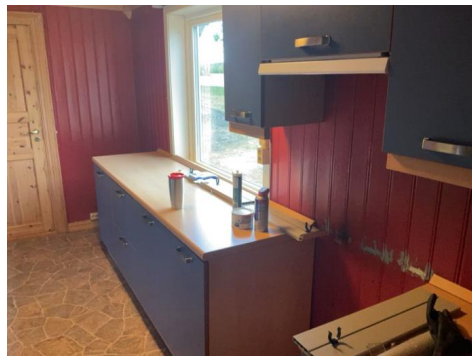
### 1. ETASJE > KJØKKEN

Ventilator med avtrekk.

Innredningen antas å være fra 1991 og har normal bruksslitasje.
