Korsmoveien 2, 1930 AURSKOG

Enebolig fra 1920 med moderniseringsbehov - Tomt på 1 mål med hage, terrasse og stor garasje/carport med hems.

Befaringsdato: 27.09.2024 Rapportdato: 30.09.2024 Oppdragsnr.: 10816-24130 Referansenummer: ZX3698

ENE BOLIG

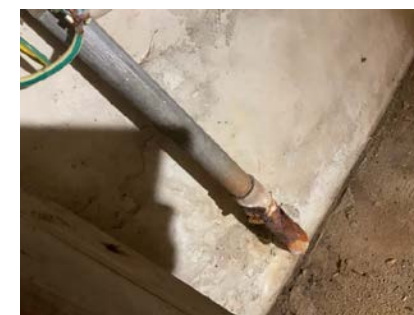
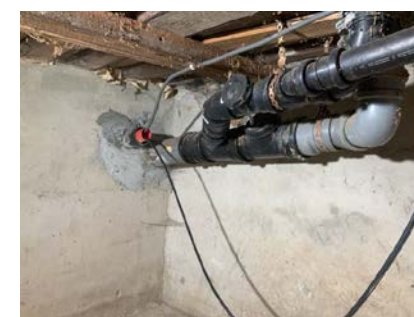
Vannledning av jern er synlig i kjeller og denne har rustdannelser.

- Det er ikke behov for utbedringstiltak siden anlegget fungerer i dag, men ut ifra alder kan skader plutselig oppstå på eldre anlegg.
- Andre tiltak:

Vannledning bør skiftes ut.
