Forsbakkveien 10, 8613 MO I RANA

Stor selveierleilighet over to plan(1.etasje og sokkeletasje), beliggende sentralt på Selfors med gode leieinntekter.

Tilstandsrapport

Befaringsdato: 09.07.2024

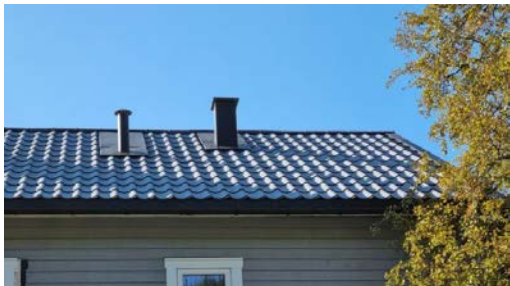
Visuell besiktigelse av taktekke.

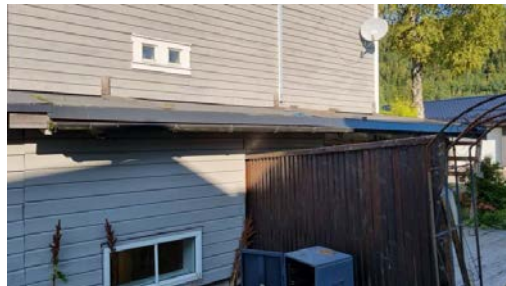
Tak er tekket med takpapp.

- Overvåk tilstanden jevnlig. For å få tilstandsgrad 0 eller 1 må tekingen skiftes ut, men tidspunktet for når dette er nødvendig er vanskelig å si noe om.

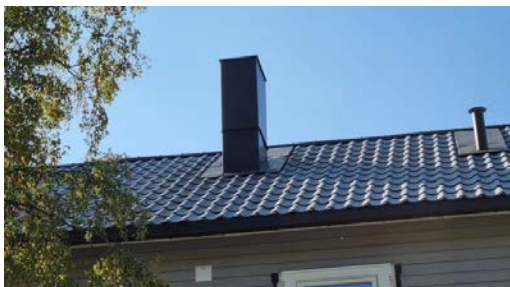
Det er ikke snøfangere på taket.

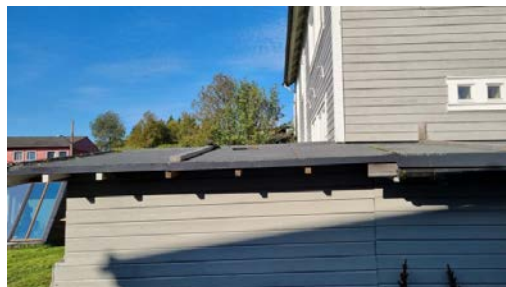
Det mangler takrenne på deler av tak samt at det mangler nedløp der det er etablert takrenne.

Det bør lages system for bortledning av vann fra taknedløp ved grunnmur der det mangler.

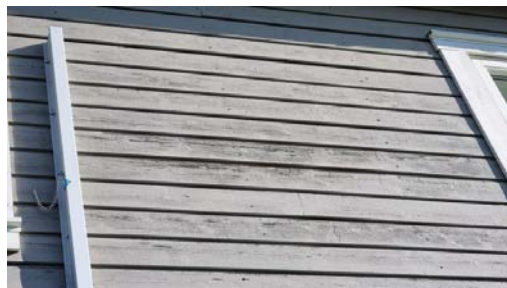
Kledningen er værslitt.

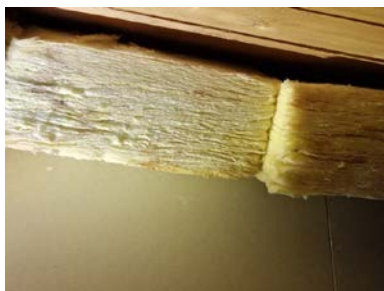
Besiktigelse av luftespalte mellom isolasjon og taktro.

- Det må gjennomføres ytterligere undersøkelser.

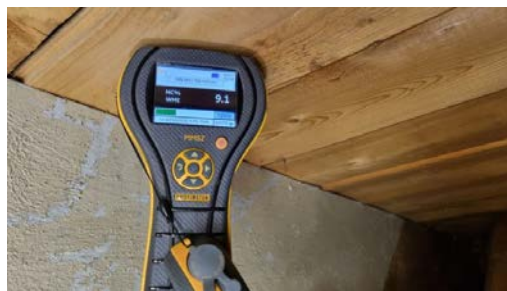
Det ble fuktmålt ved befarings, ingen unormale verdier ble registrert.

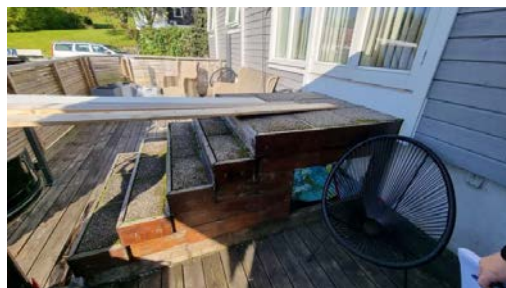
Trapp til terrassedør i 1. etasjen mangler tilfredsstillende rekkverk på begge sider.

- Rekkverk må monteres for å lukke avviket.

Utbedringer av trapp ved markplattning bør påregnes.

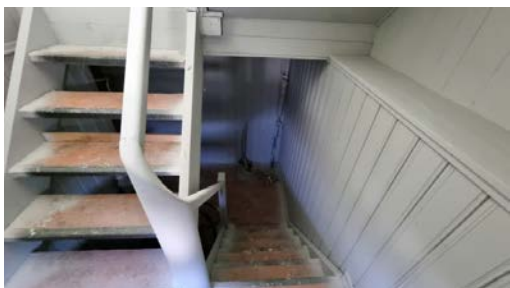
Trapp mellom 1. etasje og kjelleretasje.

Avvik gjelder trapp mellom 1. etasje og kjelleretasje.

- Åpninger er såpass store at det ut ifra sikkerhetsmessige forhold anbefales å lage mindre åpninger.
- Håndløper bør monteres, men det var ikke krav på byggetidspunktet.

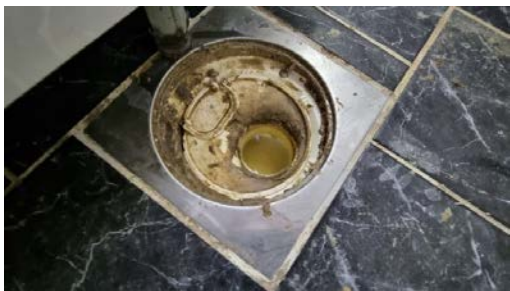
Plastsluk i gulvet under dusjkabinett. De nye flisene ble lagt opp på det sveisede belegget.

Kontroll av sluk.

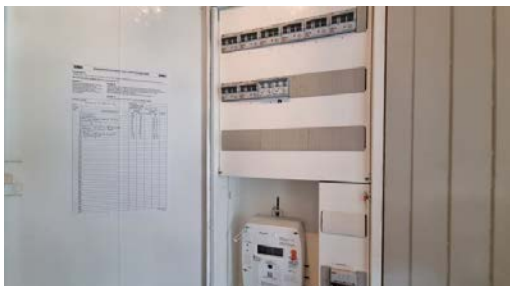
Kontroll av el-skabet i 1. etasje.

Få utført en kontroll av el-installasjonen.

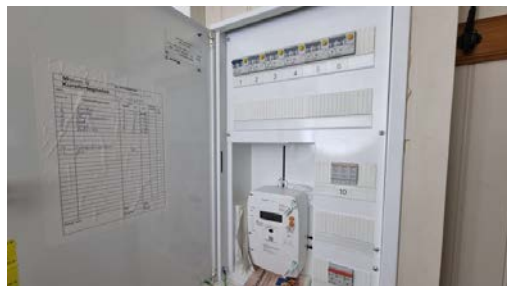
Kontroll av el-skabet i kjelleretasje.

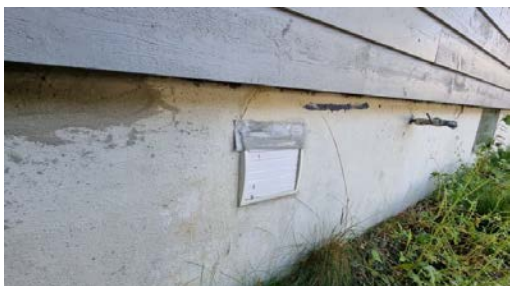
Grunnmursplast og klemlist ligger under terrenget.

Ta kontakt med kommunen vedrørende separering av dredivann og kloakk. Overvåk tilstanden.
