# Tilstandsrapport

Enebolig

Kallakveien 218, 1870 ØRJE

Rapportdato: 20.08.2025

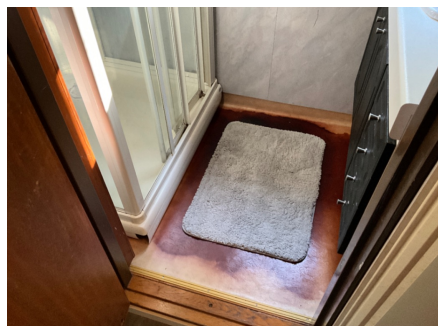
- Badet kan fortsatt brukes med et tett dusjkabinett, men det er ingen garantier for fuktsikkerhet ved lekkasjer. For å lukke avviket må våtrommet renoveres med riktig tettesjikt og utførelse. Uten tiltak er det risiko for lekkasjer og fuktskader som kan påvirke tilstøtende konstruksjoner.

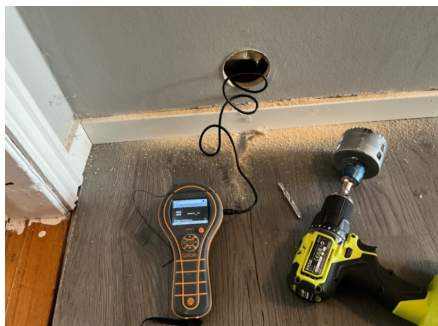
## 1. ETASJE > BAD

### Tilliggende konstruksjoner våtrom

Hulltaking er foretatt, uten å påvise unormale forhold. Hulltaking er foretatt i gang. Fuktkvotemåling (vekt%) i konstruksjonen ble målt til under 6.
