Krosshovdvegen 62, 3660 RJUKAN

**Stor laftet fritidsbolig 1 005 moh.  
God planløsning. Fantastisk utsikt.  
Attraktiv og solrik beliggenhet. Ski  
inn/ut**

Nøkkelinformasjon .....	2
Om eiendommen .....	4
Tilstandsrapport .....	39
Egenerklæring .....	92
Energiattest .....	97
Nabolagsprofil .....	103
Kommunale opplysninger .....	106
Krosshovd hytteforening .....	126
Vedtekter .....	130
Budskjema .....	140

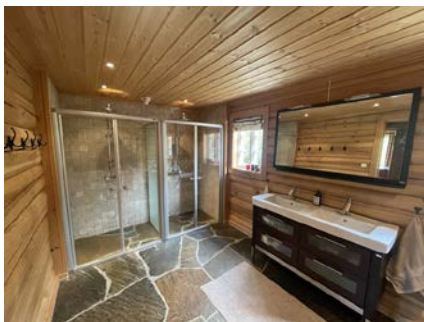
Overflater fremstår uten skader men det er flatt gulv utenfor dusjsone. Det er målt 8 mm høydeforskjell fra topp gulv ved dørterskel til topp slukreist. Det er montert skinne på gulv under dusjdører som er høyere enn topp gulv ved dør, og ved en større vannlekkasje utenfor dusjsone vil vann kunne renne ut av rommet og forårsake vannskade.

På vegger er det ikke fuktbestandig overflate 1 meter ut fra dusjsone. Det er imidlertid tett mellom flis og tømmer, og det er ikke observert tegn på at treverket har tatt skade av dette.

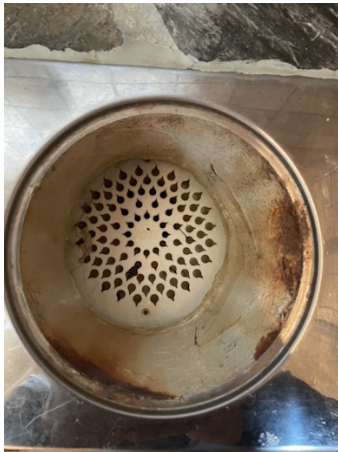
Det er gjort tiltak for tetting ned mot sluket, men sluket er ikke inspisert da det ikke er mulig å fjerne slukristen, og tettesjikt er ikke påvist.

Det kan tenkes at det kun er tettesjikt på gulv i dusjsone og at gulvet ikke vil tåle en større vannlekkasje utenfor dusjsonen.

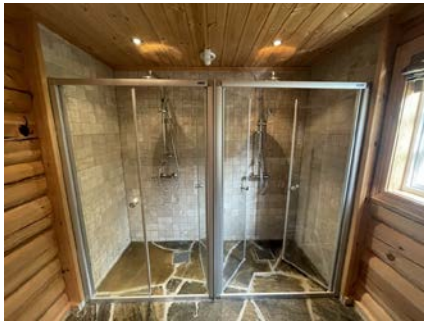
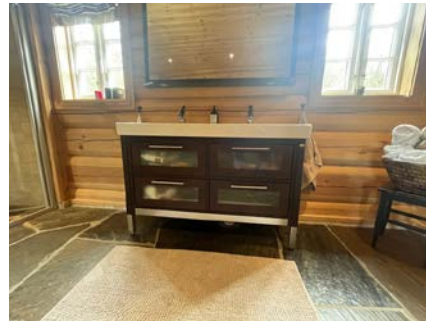
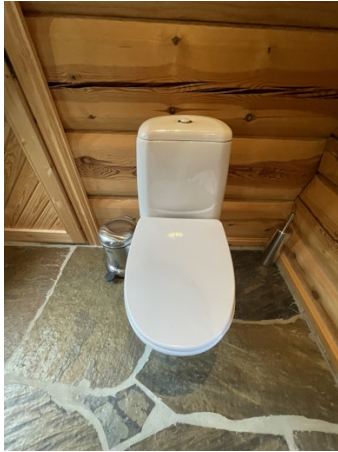
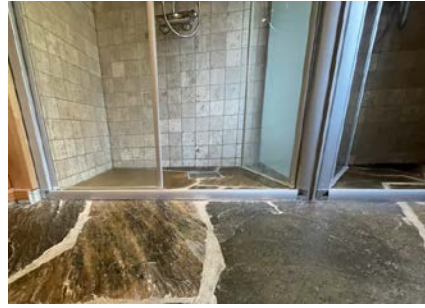
Det ble ikke påvist skader på utstyr og innredning, men det er ikke drenering i skinne til dusjdødrer og lekkasjevann fra vanninstallasjoner vil ikke nå slukene. Det anbefales å lage hull i gulvmontert skinne slik at lekkasjevann når sluk.

Det er mekanisk avtrekk i rommet som fungerer som tiltenkt, men det er ikke tilluftsløsning i rommet. Det anbefales å etablere luftespalte over dørterskel.

Det anbefales å montere dusjkabinett på badet på grunn av ukjent tettesjikt, samt at eventuelt tetsjikt begynner å nærme seg oppbrukt brukstid. Hvis det ikke monteres dusjkabinett anbefales det å lage hull i skinne på gulv slik at lekkasjevann fra vanninstallasjoner utenfor dusjsonen når sluket.

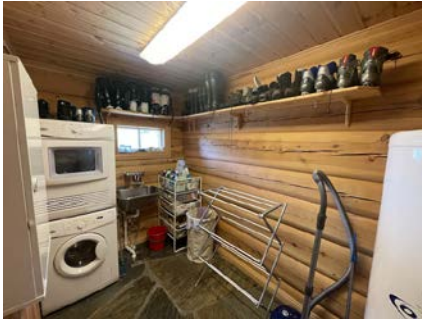
Overflatene fungerer med dagens bruk og tilstand, men det er for lite fall på gulvet i henhold til forskrifter. Ved oppgradering av gulvoverflater må det etableres fall etter forskrifter.

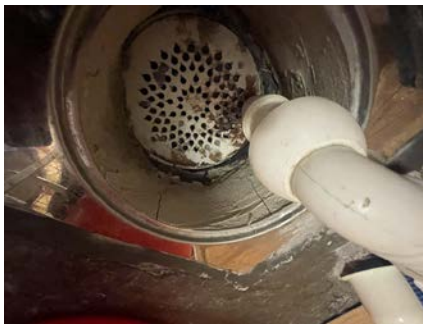
Ukjent. Det er ikke mulig å åpne slukrist for inspeksjon. Det er gjort tiltak for å tette ned mot sluk under metallrist.

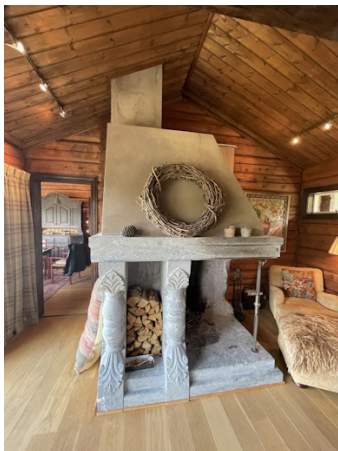
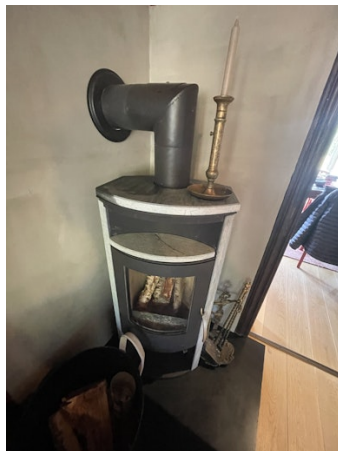
Det er observert sprekke i peis og det er ikke brennbar plate foran feieluke.
