Solørvegen 1411, 2266 ARNEBERG

**ARNEBERG**

# Tilstandsrapport

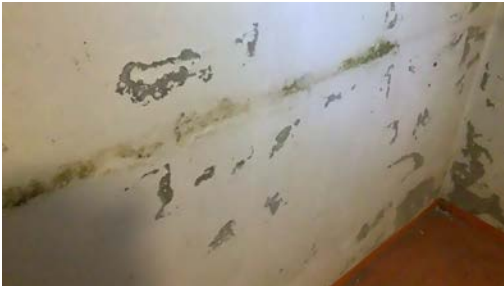
Saltutslag på vegg.

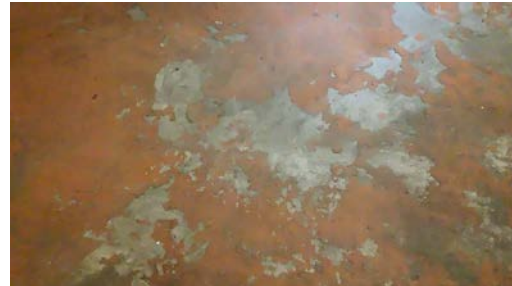
Saltutslag på gulv.

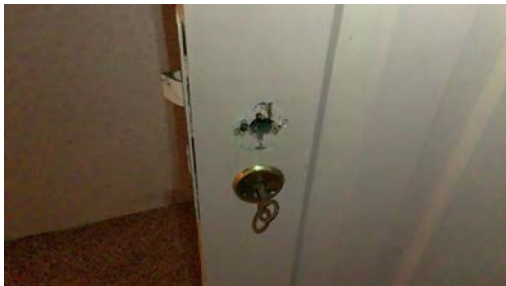
Vrider mangler på dør til bad i kjeller.

Enkelte dører bør vedlikeholdes.

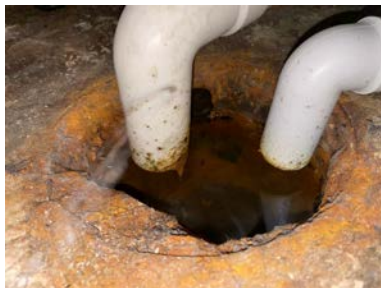
Støpejernsluk uten tettesjikt.

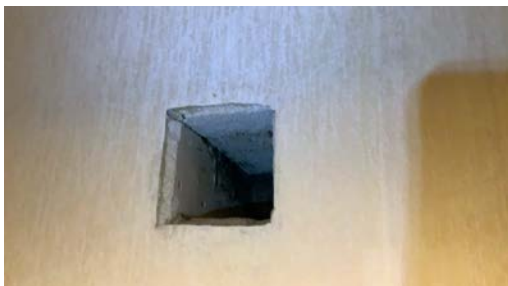
Det mangler deksel på veggventil.

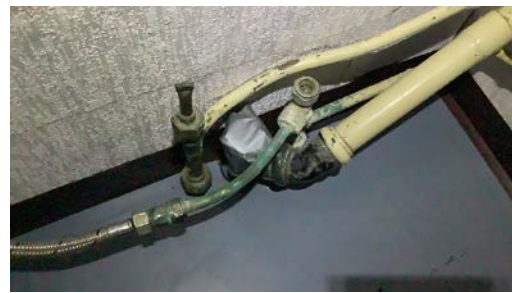
Avløp på toalettrom er tapet over.

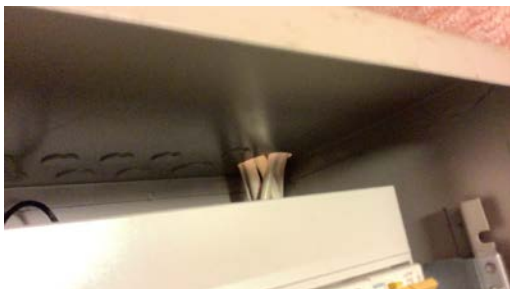
Utett kabelinnføring i sikringsskap.
