# TILSTANDSRAPPORT

Nye Sædalsveien 86  
5099 BERGEN

05.07.2025

Befaring utført den 02.07.2025 av:

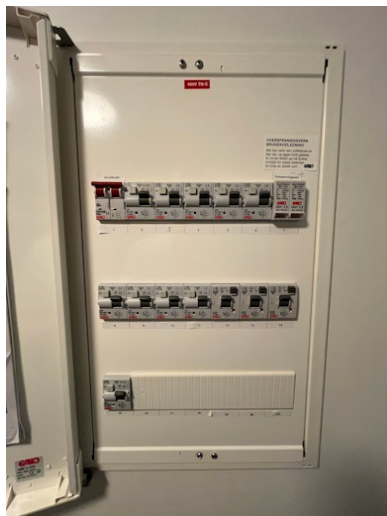
Det elektriske anlegget er ikke Tilstandsgrad-vurdert da undertegnede ikke innehar den faglige kompetansen for vurdering av dette i henhold FEK §9 (Forskrift om elektroforetak og kvalifikasjonskrav for arbeid knyttet til elektriske anlegg og elektrisk utstyr).

Det er likevel foretatt en enkel vurdering av anlegget basert på selgers informasjon og besiktelse av synlige deler i boligen. Undersøkelsen er basert på spørsmål og punkter fra forskriften Tryggere Bolighandel som ble vedtatt 01.01.2022.
