# Tilstandsrapport

Enebolig

Kjelvene 41 , 4350 KLEPPE

Befaringsdato: 24.03.2026

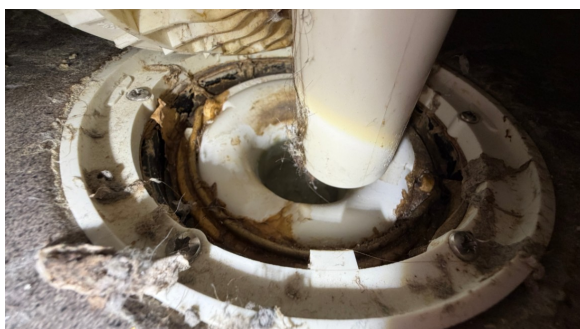
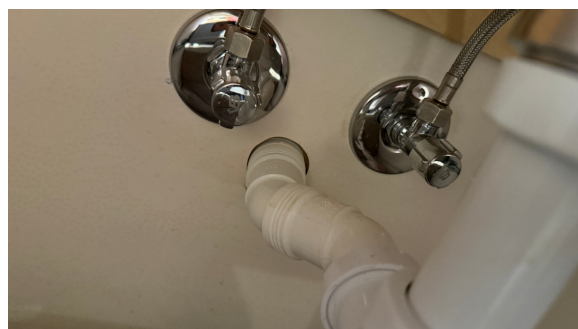
Løsningen/utførelsen rundt rørgjennomføringer gir fare for fukt inn i konstruksjoner. Lokal utbedring må vurderes.

- Overvåk tilstanden jevnlig. For å få tilstandsgrad 0 eller 1 må tettesjiktet skiftes ut, men tidspunktet for når dette er nødvendig er vanskelig å si noe om.
- Det er viktig å merke seg at levetiden til en membran varierer basert på kvalitet, installasjon og bruk. Eldre membraner kan bli sprø og sprekke opp, noe som fører til at de mister sin vanntettende funksjon. Dette kan resultere i vannlekkasjer gjennom vegger og gulv og fuktskader.

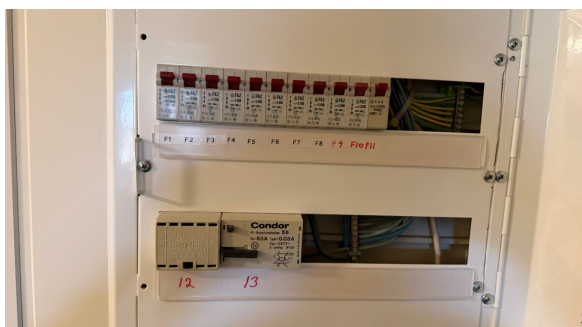
På grunn av manglende dokumentasjon og alder på eldre del av det elektriske anlegget anbefales det el-takst i forbindelse med eierskifte.

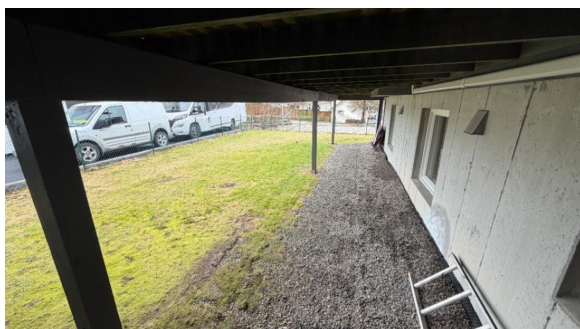
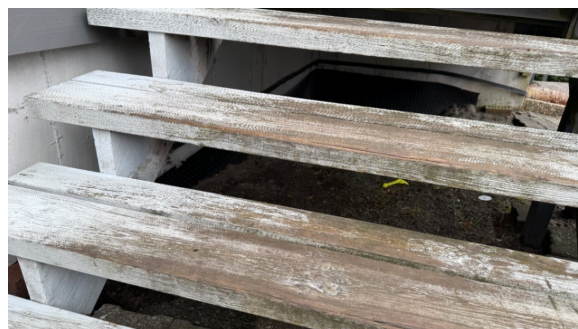
Terrenget faller stedvis inn mot grunnmur, dette øker fuktbelastning på grunnmur.

Terrenget må ha fall fra grunnmuren for å sikre god avrenning av overflatevann. Eventuelt må det utføres drenerende tiltak i terrenget for å lede overflatevann vekk fra boligen.
