Kjelvene 41, 4350 KLEPPE

**Stor (346 BRA) og innholdsrik  
familiebolig - Flott utsikt  
Dobbel garasje  
Barnevennlig beliggenhet**

# Tilstandsrapport

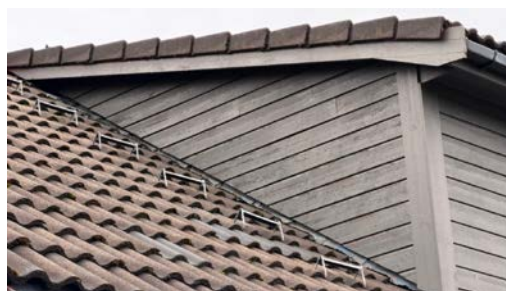
## TG 2 Veggkonstruksjon

- Det bør foretas tiltak for å bedre lufting av kledningen.

Etableres drens- og luftespalte over vannbord for å sikre tilstrekkelig lufting og avrenning fra kledning. Dette innebærer justering eller utskifting av vannbord/klosser samt eventuell saging eller åpning av luftespalte i henhold til anbefalte byggdetaljer. Montere eller forbedres musetetting. Dette kan utføres ved å tette åpninger med godkjente beslag, stål-/aluminiumsnetting eller egnede fugeprodukter for å hindre inntrenging av smådyr. Rengjøring, overflatebehandling og jevnlig vedlikehold anbefales for å forlenge levetiden.

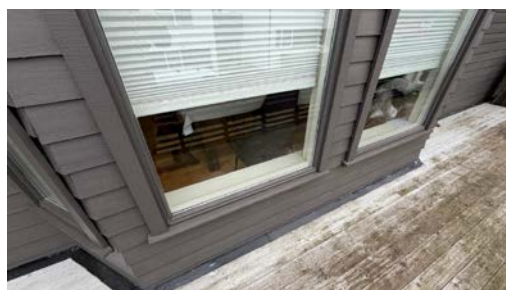
## TG 2 Dører

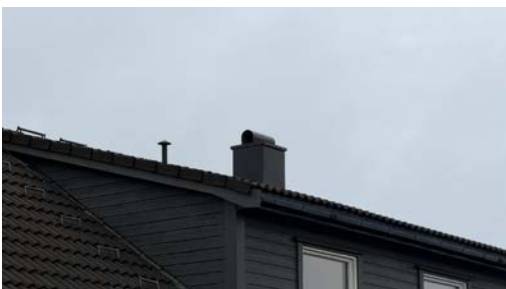
## TG 1 Skorstein over tak

- Riss i pusset pipeløp i underetasje.
- Ildsted i alle etasjer.

Normal tid før ompussing av murte skorsteiner, pusset utvendig er 10 - 30 år.

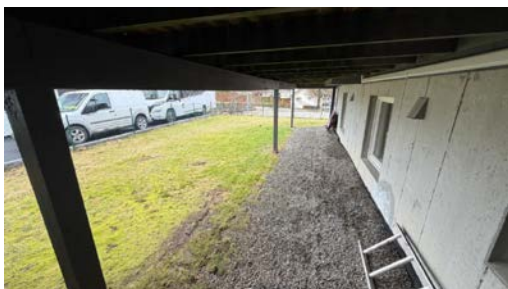
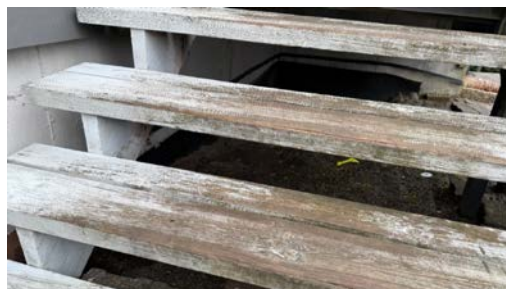
Terrenget fall stedvis inn mot grunnmur, dette øker fuktbelastning på grunnmur.

Terrenget må ha fall fra grunnmuren for å sikre god avrenning av overflatevann. Eventuelt må det utføres drenerende tiltak i terrenget for å lede overflatevann vekk fra boligen.
