Tilstandsrapport

Fritidsbolig

Lonøyveien 76, 1684 VESTERØY

Befaringsdato: 06.10.2025

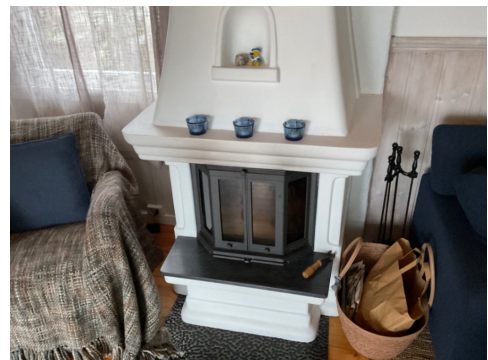
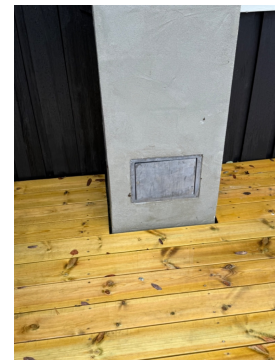
! TG 2 Kryp Kjeller

Pipeløp og peisinnsats er fra 2002.

Det ble foretatt kontroll på ildstedet i 2024, ingen anmerkninger.

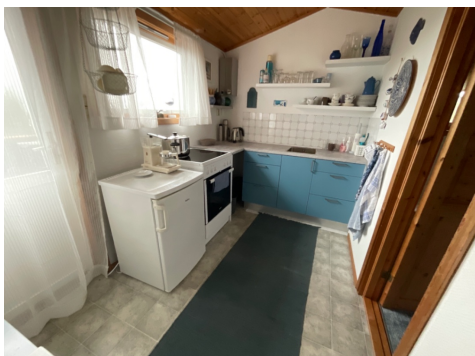
1. ETASJE > KJØKKEN

Kjøkkeninnredning fra 2020.
Kjøkkenet har slette fronter og laminat benkeplate. Frittstående komfyr og kjøleskap.
