Nedre Heggberglia 25, 2612 SJUSJØEN

**Flott hytte fra 2016 med peisovn  
og fin beliggenhet på populære  
Sjusjøen. Rett ved skiløyper,  
alpinbakke og turområder!**

Befaringsdato: 31.05.2024 Rapportdato: 13.06.2024 Oppdragsnr.: 21087-1448 Referansenummer: ID2046

Autorisert foretak: Takstcon AS Sertifisert Takstingeniør: Vegar Lundhaug

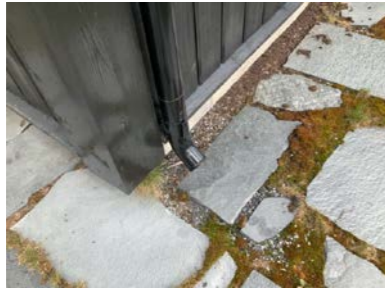
• Det er ikke tilfredsstillende bortledning av vann fra taknedløp ved grunnmur. Takvannet ledes ikke vekk fra bygningen. Dette påfører konstruksjonene (ringmur, grunnmur, drenering og fuktsikring) unødvendig høy fuktbelastning.

Takvannet ledes ikke vekk fra bygningen.

- Det bør lages system for bortledning av vann fra taknedløp ved grunnmur.

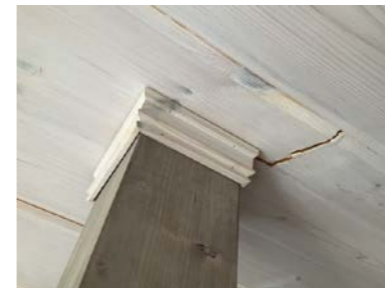
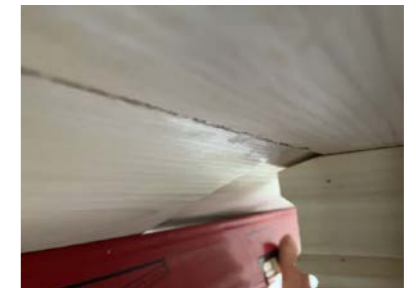
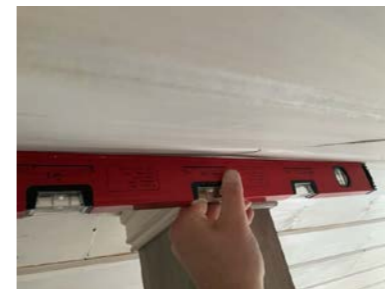
Søyle under mønedrager har presset seg noe opp i taket. Dette har ført til at panel/overflaten i taket har fått skjevheter og panelskjøter glipper.

- Innhent dokumentasjon, om mulig.
- Det må gjennomføres ytterligere undersøkelser.

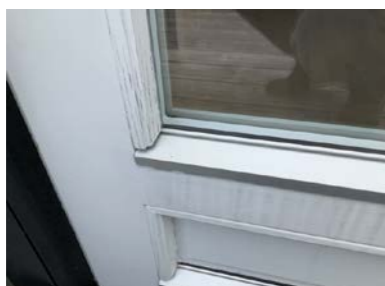
• Det registreres utvendig avflassing av overflatebehandling. Overflatebehandlingen er treverkets beskyttelse mot vær og vind. Om treverket blir stående uten beskyttelse vil dette øke risikoen for at treverket trekker til seg fukt som igjen kan føre til fuktskader.

Det registreres utvendig avflassing av overflatebehandling.

Det må påregnes noe vedlikeholdsarbeider.

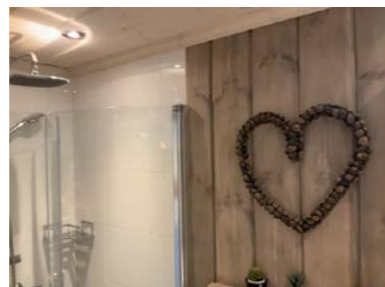
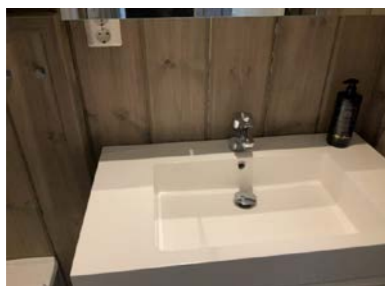
- Materiale er ikke beskyttet mot fuktpåkjening. Plasseringen i våtsone kan føre til fuktskader i konstruksjonen, og forkorte brukstiden til materialet. Tiltak anbefales for å unngå fuktskader. Dør er beskyttet mot fuktpåkjening, men plasseringen i våtsone kan føre til vanninntrengning i konstruksjonen.

Det er uegnede materialer i våtsoner

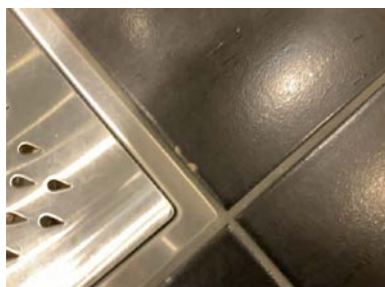
Det registreres enkelte sår/hakk i fliser.

Det er ikke behov for strakstiltak, men om kjøper har andre brukskrav eller krav til estetikk kreves det utbedring eller utskifting.

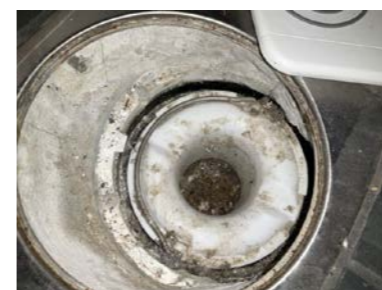
Sluk på befaringdagen.
