Nedre Heggberglia 25, 2612 SJUSJØEN

Befaringsdato: 31.05.2024 Rapportdato: 13.06.2024 Oppdragsnr.: 21087-1448 Referansenummer: ID2046

Autorisert foretak: Takstcon AS Sertifisert Takstingeniør: Vegar Lundhaug

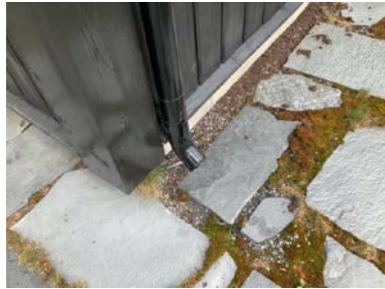
- Det er ikke tilfredsstillende bortledning av vann fra taknedløp ved grunnmur. Takvannet ledes ikke vekk fra bygningen. Dette påfører konstruksjonene (ringmur, grunnmur, drenering og fuktsikring) unødvendig høy fuktbelastning.

Takvannet ledes ikke vekk fra bygningen.

- Det bør lages system for bortledning av vann fra taknedløp ved grunnmur.

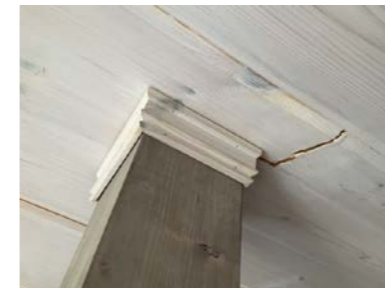
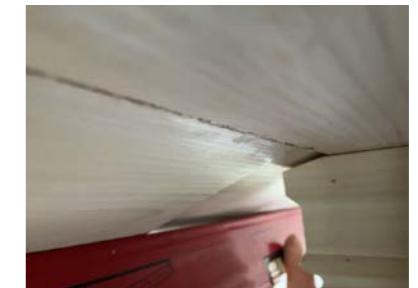
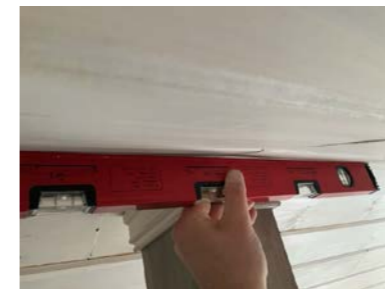
Søyle under mønedrager har presset seg noe opp i taket. Dette har ført til at panel/overflaten i taket har fått skjevheter og panelskjøter glipper.

- Innhent dokumentasjon, om mulig.
- Det må gjennomføres ytterligere undersøkelser.

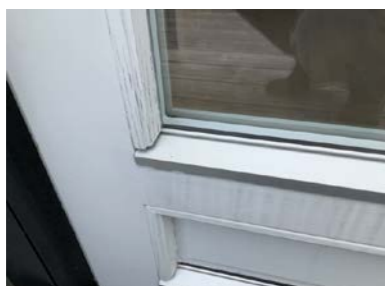
- Det registreres utvendig avflassing av overflatebehandling. Overflatebehandlingen er treverkets beskyttelse mot vær og vind. Om treverket blir stående uten beskyttelse vil dette øke risikoen for at treverket trekker til seg fukt som igjen kan føre til fuktskader.

Det registreres utvendig avflassing av overflatebehandling.

Det må påregnes noe vedlikeholdsarbeider.

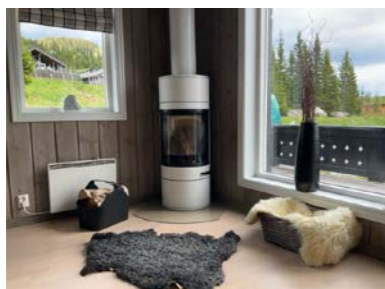
I dokument fra Ringsaker kommune er det registrert følgende avvik i forbindelse med tilsyn og feiing:
- Mangler FDV dokumentasjon forskorstein og ildsted. Monterings- og kontrollerklæring på skorsteinen skal foreligge. Monterings- og kontrollerklæring på ildstedet skal foreligge. Eier kunne ikke fremlegge FDV dokumentasjon under tilsynet. (forvaltning, drift og vedlikehold). Registrert 31.07.2019.
- Adkomst på tak. Takstige mangler. Registrert 31.07.2019.
- Skorstein er ett typegodkjent produkt og skal føres opp i h.h.t. monteringsanvisningen. Skorstein mangler typeskilt/mrk. Registrert 31.07.2019.

Peisovn.

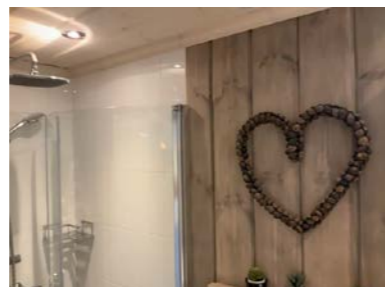
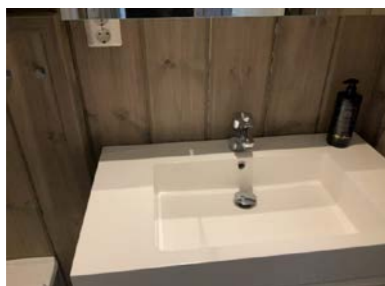
- Materiale er ikke beskyttet mot fuktpåkjening. Plasseringen i våtsone kan føre til fuktskader i konstruksjonen, og forkorte brukstiden til materialet. Tiltak anbefales for å unngå fuktskader. Dør er beskyttet mot fuktpåkjening, men plasseringen i våtsone kan føre til vanninntrengning i konstruksjonen.

Det er uegnede materialer i våtsoner

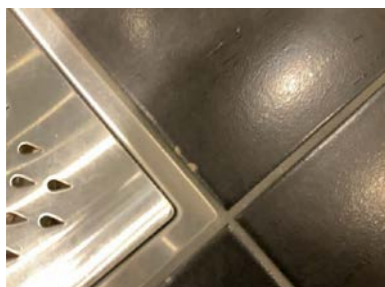
1.ETASJE > BAD

Det registreres enkelte sår/hakk i fliser.

Det er ikke behov for straktiltak, men om kjøper har andre brukskrav eller krav til estetikk kreves det utbedring eller utskifting.
