Nedre Heggberglia 25, 2612 SJUSJØEN

**Flott hytte fra 2016 med peisovn  
og fin beliggenhet på populære  
Sjusjøen. Rett ved skiløyper,  
alpinbakke og turområder!**

Befaringsdato: 26.06.2025 Rapportdato: 26.06.2025 Oppdragsnr.: 21087-1448 Referansenummer: LL1139  
Foretak: Takstcon AS Takstingeniør: Vegar Lundhaug Vår ref:

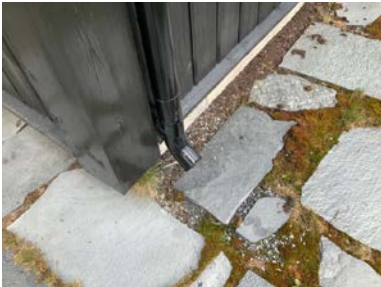
Takvannet ledes ikke vekk fra bygningen.

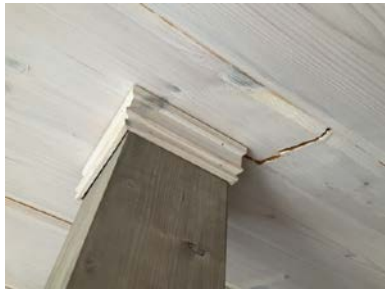
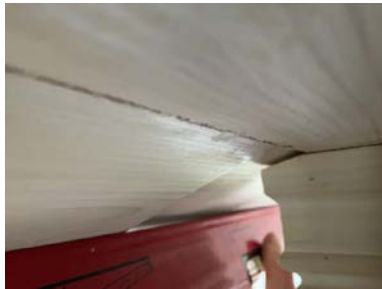
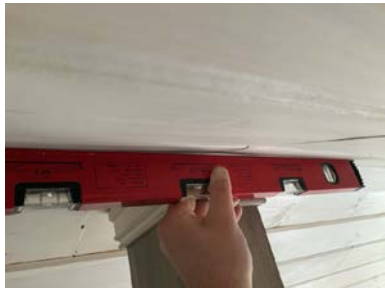
Søyle under mønedrager har presset seg noe opp i taket. Dette har ført til at panel/overflaten i taket har fått skjevheter og panelskjøter glipper.

- Innhent dokumentasjon, om mulig.
- Det må gjennomføres ytterligere undersøkelser.

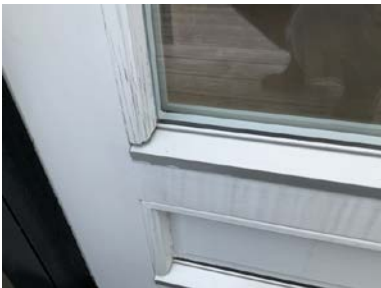
• Det registreres utvendig avflassing av overflatebehandling. Overflatebehandlingen er treverkets beskyttelse mot vær og vind. Om treverket blir stående uten beskyttelse vil dette øke risikoen for at treverket trekker til seg fukt som igjen kan føre til fuktskader.

Det registreres utvendig avflassing av overflatebehandling.

Det må påregnes noe vedlikeholdsarbeider.

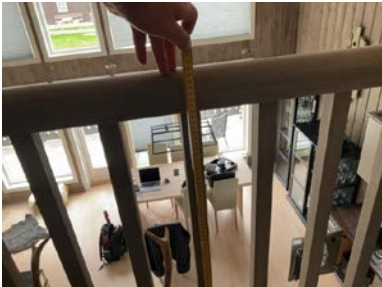
Kravet til rekkverkshøyde er min 100 cm. Rekkverket er lavere.

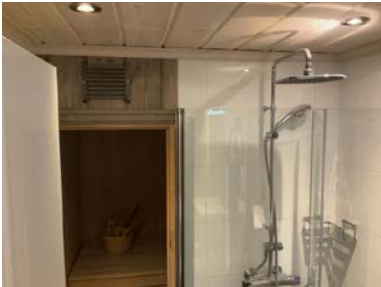
• Det er vindu/dør med ikke fuktbestandige materialer i våtsonen (ved vask, dusj, badekar, osv.), løsningen eller byggematerialet er uegnet • Det er uegnede materialer i våtsoner Det er dør i våtsone.

Det er dør i våtsone.

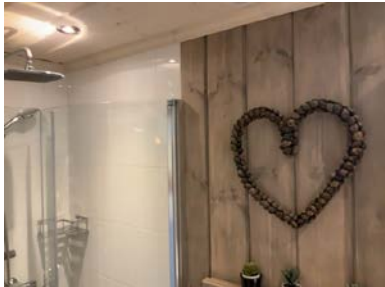
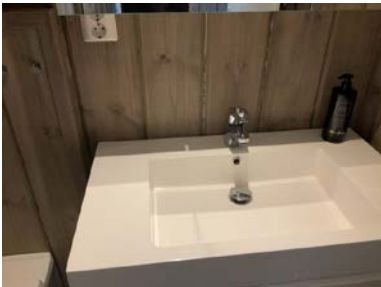
Det er uegnede materialer i våtsoner

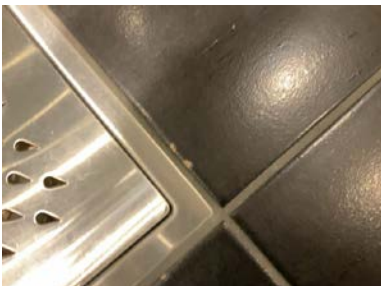
Det registreres enkelte sår/hakk i fliser.

Det er ikke behov for straktiltak, men om kjøper har andre brukskrav eller krav til estetikk kreves det utbedring eller utskifting.

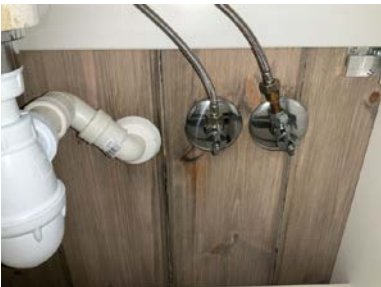
Gjennomføringer i tettesjikt er innebygget/ tildekket og er derfor ikke mulig å vurdere uten dokumentasjon eller bygningsmessige inngrep.
