# Koselig hytte med solrik og usjenert beliggenhet, ca 960 moh. Turterreng.

# Tilstandsrapport

Befaringsdato: 08.07.2024

Rapportdato: 21.08.2024

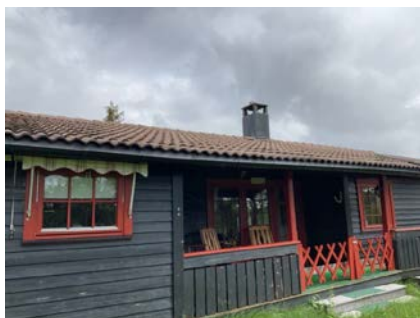
## TG 2 Veggkonstruksjon

Yttervegger av bindingsverk fra byggeår og tilbyggingsår. Det er antatt isolering med mineralull. Utvendig liggende kledning rett på vindsperre.

Konstruksjonen har begrenset lufting av kledning. Ut fra dagens byggemåte er dette å se på som et avvik. Ved oppføringstidspunkt var benyttet byggemåte typisk for området. Byggemåten har i dette området normalt sett ikke ført til skader av betydning, dette gjelder også i dette tilfellet. Byggemåte er typisk for område og oppføringstidspunkt. Utvendig kledning er ca 49 år gammel. Noe kledning med sprekkdannelser er registrert, må sees på som normalt ut fra alder.

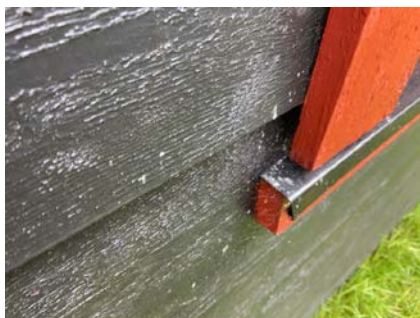
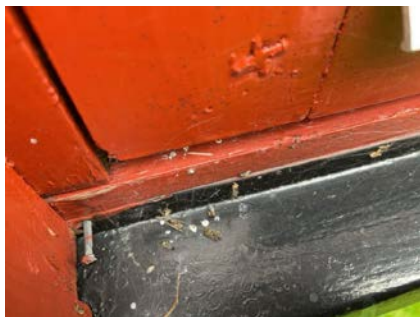
## TG 2 Dører

Inngang fra terrasse til gang soverom har tredør med malte overflater og sylinderlås. Dør fra stue til terrasse med brystning og glassfelt. Dør fra bakgang til terrasse med brystning og glassfelt.

- Dører må justeres.

Grunnet byggemåte med bevegelser gjennom året må en påregne at behov for justering vil komme.

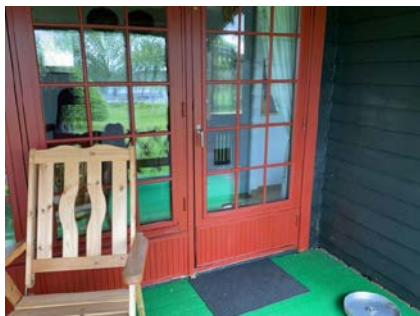
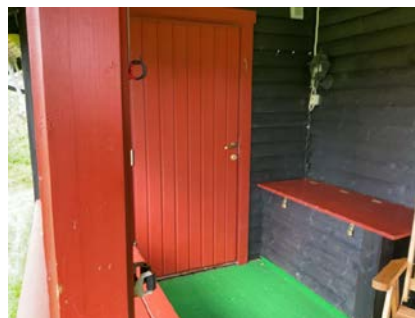
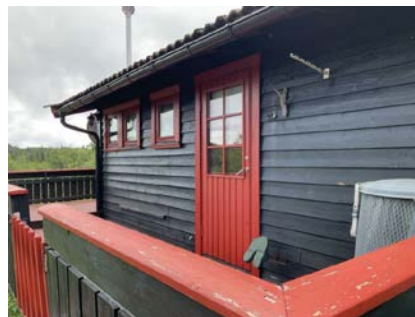
## TG 2 Balkonger, terrasser og rom under balkonger

Fra inngang og rundt bygget på baksiden er det terrasse bygd med gulv av impregnerte materialer. Terrasser er bygd på punkt fundament. Det er rekkverk med stående spiler og rekkverktopt. Høyde rekkverk er ca 80-95 cm

- Rekkverk må monteres for å lukke avviket.

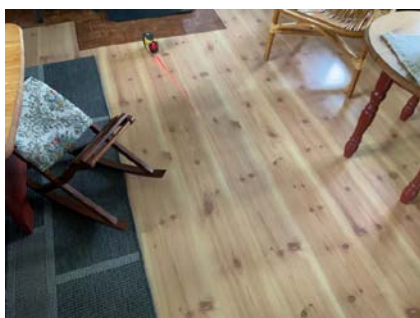
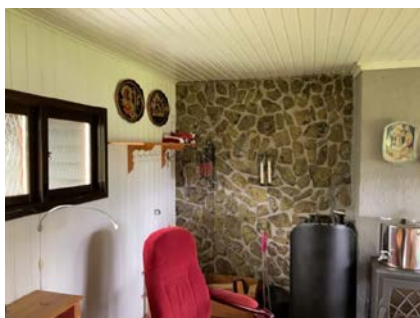
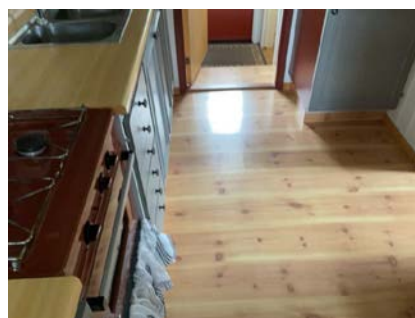
### TO 2 Overflater - 2

Himling stue av trepanel.

Det er registrert misfarging og oppsprekking i treverk etter vanninntrengning.

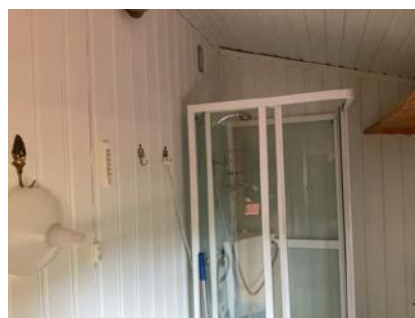
## ! TG 2 Overflater Gulv

Bruk av vann må skje med forsiktighet. For å oppnå fullverdi våtrom med tg0 eller1 må overflater byttes i våtsoner.

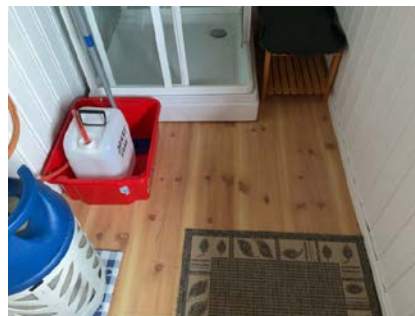
## ! TG 3 Sluk, membran og tettesjikt

For at rommet skal tilfredsstillende krav til gulv i våtrom må fullverdi tettesjikt og sluk etableres

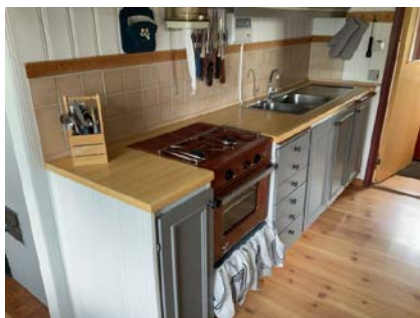
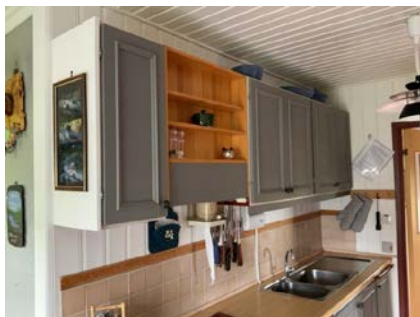
### ! TG 2 Avtrekk

- Mekanisk avtrekk bør etableres.

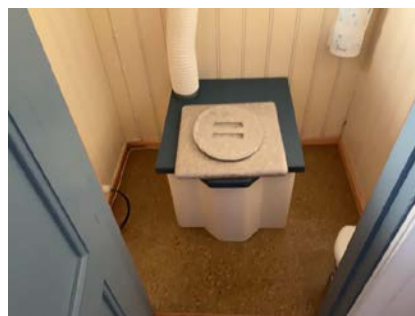
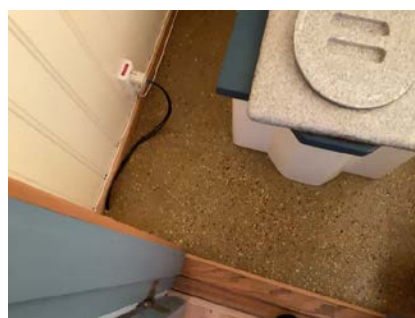
### ! TG 2 Vannledninger

Enkel utførelse med til dels løs lagte slanger med enkle koblinger tilsier at lekkasje kan oppstå. Arbeider er utført av eier. Bør gjennomgås av rørlegger før videre bruk.

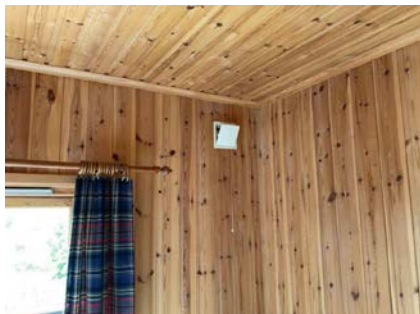
## ⓘ TG 2 Elektrisk anlegg

Anlegget fremstår som helt og uten synlige skader ved befaringsen. !2v anlegg er unntatt fra krav om faglært utførende og kontroll. Her er det også et mindre 230v anlegg med manglende dokumentasjon. Kontroll av dette anbefales.

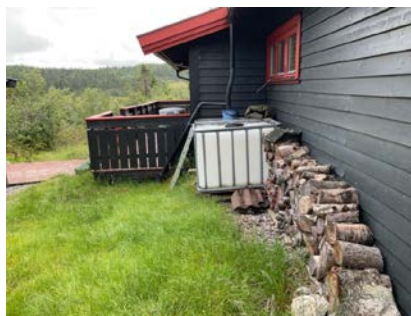
## ! TG 2 Terrengforhold

Terreng med naturlig vegetasjon, gressvekst på stedlige masser,

- Det bør foretas terrengjusteringer.

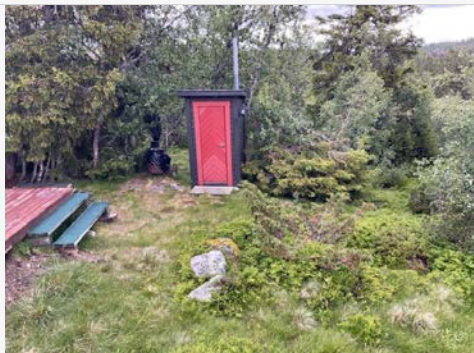
### Utedo

Enkelt uisolert bygg. Fundamentering og byggemåte tilsier at bevegelser gjennom året må påregnes.
