Om Teinvassåsvegen 541

Tilstandsrapport

Befaringsdato: 08.07.2024

Rapportdato: 21.08.2024

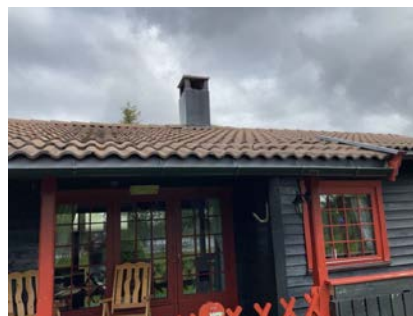
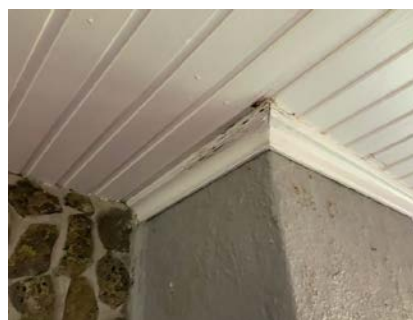
TG 2 Nedløp og beslag

Takrenner av metall med nedløpsrør ned til terren g til sisterne.

Takrennevann som ikke ledes bort fra bygget vil være med å oppfukte grunn rundt fundamentering og fundament. Kan føre til fuktopptrekk og økt bevegelse i grunn.

Beslag på tak må sjekkes og tiltak vurderes.

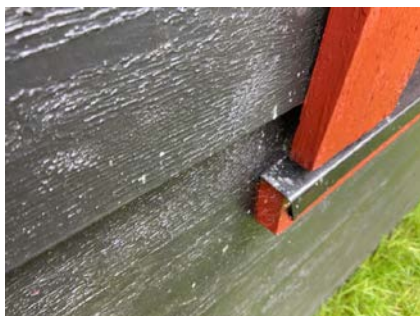
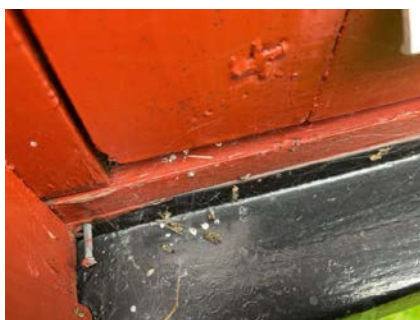
TG 2 Dører

Inngang fra terrasse til gang soverom har tredør med malte overflater og sylindrelås. Dør fra stue til terrasse med brystning og glassfelt. Dør fra bakgang til terrasse med brystning og glassfelt.

Grunnet byggemåte med bevegelser gjennom året må en påregne at behov for justering vil komme.

- Dører må justeres.

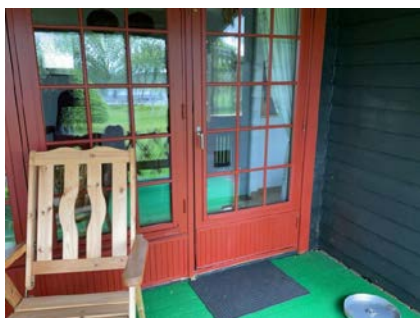
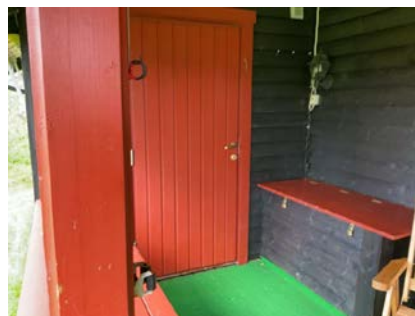
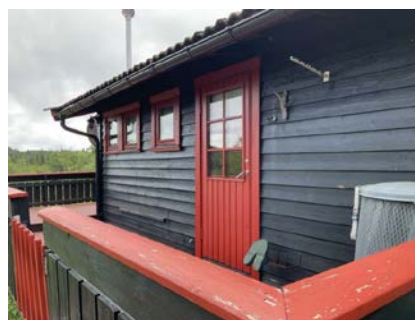
TG 2 Balkonger, terrasser og rom under balkonger

Fra inngang og rundt bygget på baksiden er det terrasse bygd med gulfv av impregnerte materialer. Terrasser er bygd på punkt fundament. Det er rekkverk med stående spiler og rekkverktopt. Høyde rekkverk er ca 80-95 cm

- Rekkverk må monteres for å lukke avviket.

Kostnadsestimat: Under 10 000

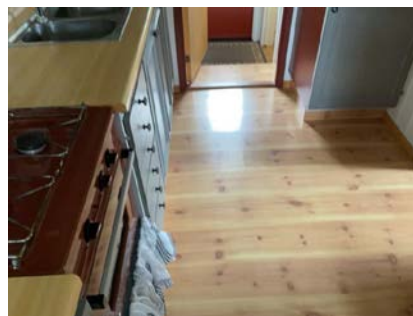
TG 2 Overflater - 2

Himling stue av trepanel.

Det er registrert misfarging og oppsprekking i treverk etter vanninntrengning.

Fuktsøk med Tramex på gulvoverflater viser målinger med fuktverdier opp mot 20 vektprosent.

Forhold vedrørende fukt må undersøkes ytterligere.

Kostnadsestimat: 100 000 - 300 000

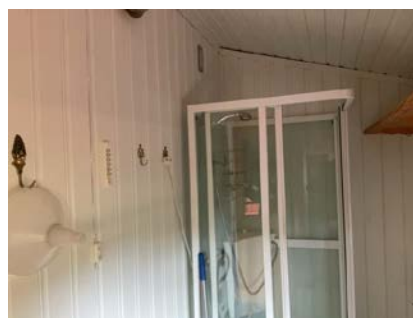
ETASJE > ROM MED HYTTEDUSJ

TG 2 Overflater Gulv

Bruk av vann må skje med forsiktighet. For å oppnå fullverdi våtrom med tg0 eller1 må overflater byttes i våtsoner.

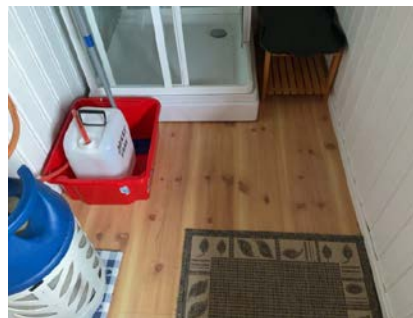
ETASJE > ROM MED HYTTEDUSJ

TG 3 Sluk, membran og tettesjikt

For at rommet skal tilfredsstillende krav til gulv i våtrom må fullverdi tettesjikt og sluk etableres

Kostnadsestimat: 10 000 - 50 000

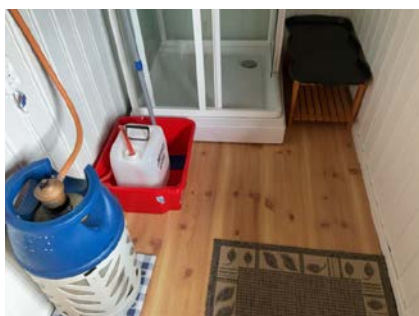
ETASJE > ROM MED HYTTEDUSJ

! TG 1 Sanitærutstyr og innredning

Det ble ikke registrert forhøyede fuktverdier i målinger i og rundt hyttedusj. Det er ikke registrert andre unormale forhold ved hulltakingspunkt. Det presiseres at hytta har stått tilnærmet ubrukt over tid, slik at det er en stund siden dusj er benyttet. Vann må uansett brukes med forsiktighet.

- Elektrisk avtrekksvifte bør monteres for å lukke avviket.

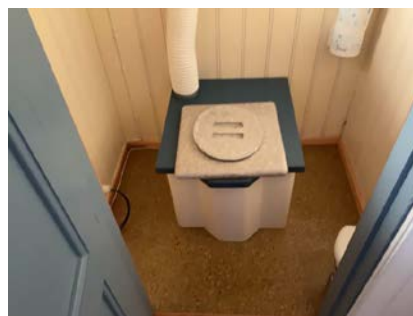
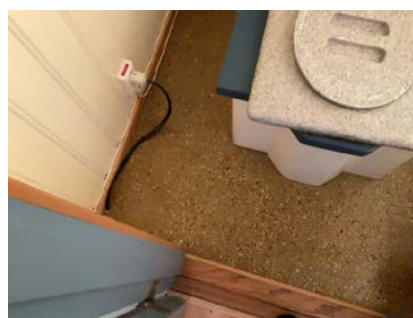
! TG 2 Vannledninger

Enkel utførelse med til dels løs lagte slanger med enkle koblinger tilsier at lekkasje kan oppstå. Arbeider er utført av eier. Bør gjennomgås av rørlegger før videre bruk.

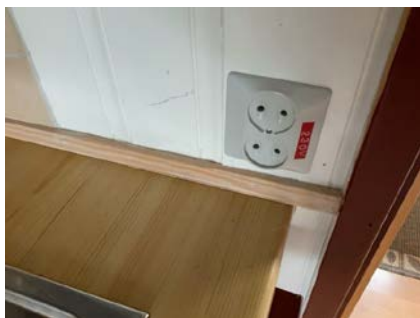
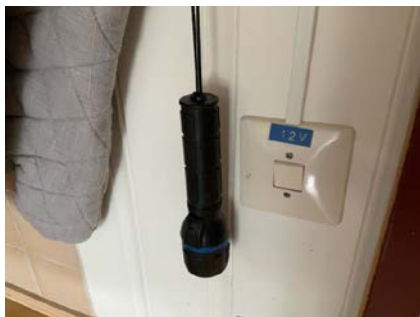
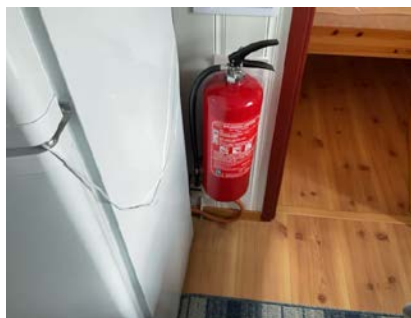
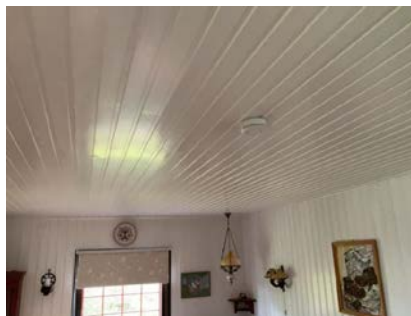
TG 1 Branntekniske forhold

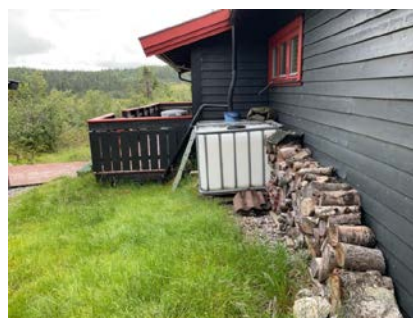
! TG 2 Terrengforhold

Terreng med naturlig vegetasjon, gressvekst på stedlige masser,

- Det bør foretas terrengjusteringer.

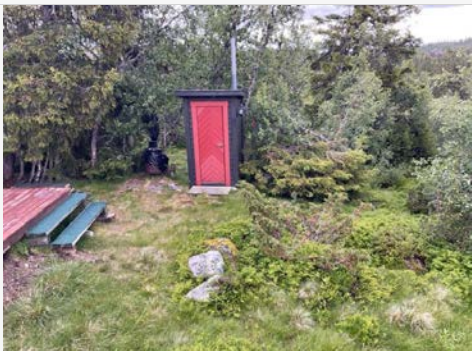
Utedo

Enkelt uisolert bygg. Fundamentering og byggemåte tilsier at bevegelser gjennom året må påregnes.
