Fjellveien 26, 1963 FOSSER

**Velholdt, pen og innholdsrik  
enebolig - Solrik terrasse - Stor  
hage - Dobbelgarasje - Landlig og  
barnevennlig boområde.**

# Tilstandsrapport

Befaringsdato: 29.10.2025

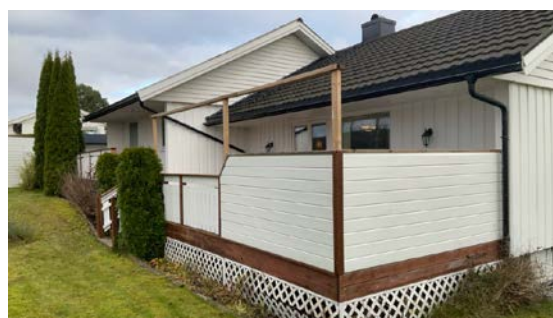
### Vurdering av avvik:

- Det er ikke krav om utbedring av rekkverkshøyde opp til dagens forskriftskrav.

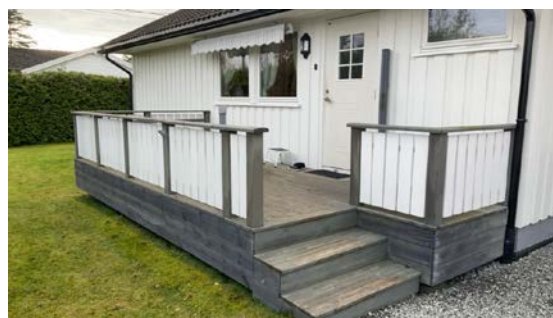
## TG 2 Inngangsparti/veranda

Inngangsparti/veranda i trekonstruksjon på punktfundamentering.  
Spaltegulv av tre og rekkverk i trekonstruksjon.

### Vurdering av avvik:

- Rekkverkshøyde må endres for å tilfredsstille krav på byggemeldingstidspunktet.

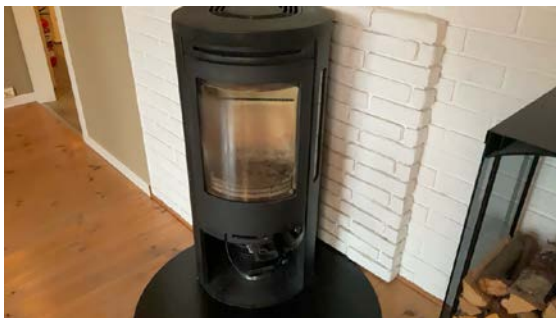
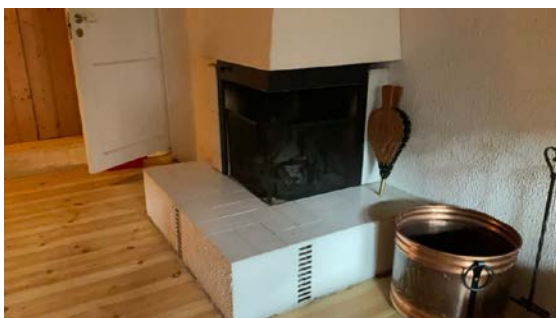
## Vurdering av avvik:

Avviket gjelder peis i kjellerstuen.

- Det må monteres ildfast plate under/foran ildsted.

**Kostnadsestimat: Under 20 000**

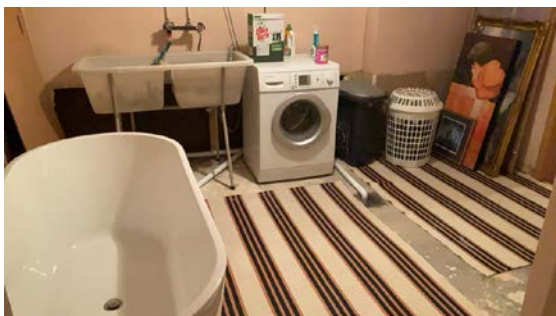
KJELLERETASJE > VASKEROM

### Vurdering av avvik:

Vaskerommet har standard fra byggeåret, har slitasje, skader og har nådd forventet levetid som våtrom.

- Manglende oppgradering av våtrommet medfører høy risiko for at konstruksjonene ikke vil tåle vanlig bruk av vann eller lekkasjer. Dette kan føre til fuktskader på tilstøtende konstruksjoner.
- Våtrommet har behov for omfattende oppgraderinger. For å sikre en løsning som oppfyller gjeldende krav, bør tettesjikt, sluk og røropplegg oppgraderes og dokumenteres.

**Kostnadsestimat: 200 000 - 500 000**

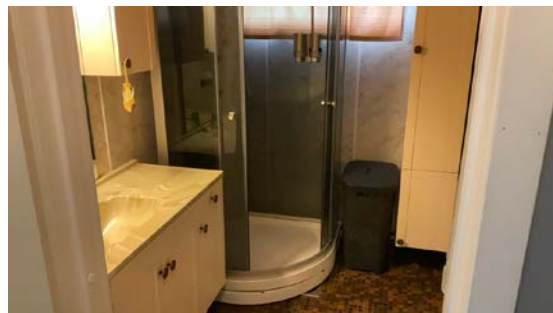
## 1 TG 2 Tilliggende konstruksjoner våtrom

### Vurdering av avvik:

- Det er avvik:

Det bør gjøres tiltak med fuktsikring av kjelleretasjen.

- Våtrommet har behov for omfattende oppgraderinger. For å sikre en løsning som oppfyller gjeldende krav, bør tettesjikt, sluk og røropplegg oppgraderes og dokumenteres.

Kostnadsestimat: 200 000 - 500 000

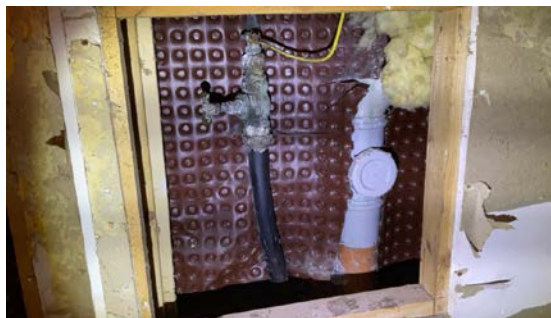
### TG 2 Avløpsrør

Det er avløpsrør av plast. Fra byggeåret.

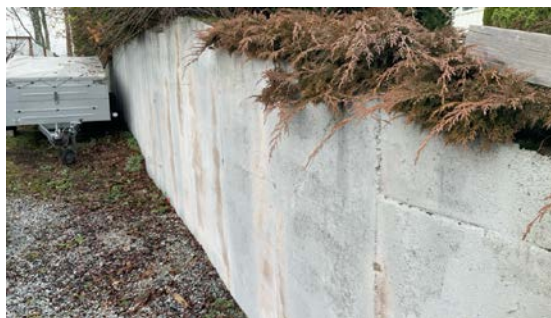
### ! TG 2 Terrengforhold

Tomten er hovedsaklig flat.
