Fjellveien 26, 1963 FOSSER

**Velholdt, pen og innholdsrik  
enebolig - Solrik terrasse - Stor  
hage - Dobbelgarasje - Landlig og  
barnevennlig boområde.**

**Salgsobjekt:** Enebolig  
**Eierform:** Eiet  
**Byggeår:** 1976  
**BRA-i/BRA Total** 147/178 kvm  
**Tomtstr.:** 1218.7 m<sup>2</sup>  
**Soverom:** 3  
**Gnr./bnr.** Gnr. 58, bnr. 43  
**Oppdragsnr.:** 1105250108

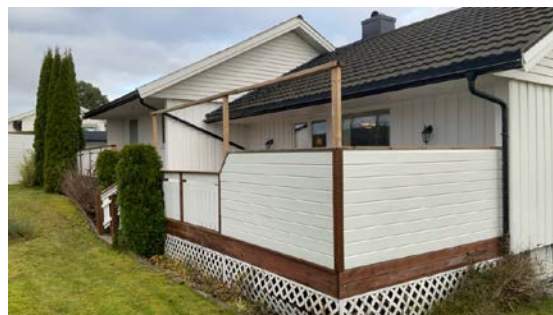
## TG 2 Inngangsparti/veranda

Inngangsparti/veranda i trekonstruksjon på punktfundamentering.  
Spaltegulv av tre og rekkverk i trekonstruksjon.

- Rekkverkshøyde må endres for å tilfredsstille krav på byggemeldingstidspunktet.

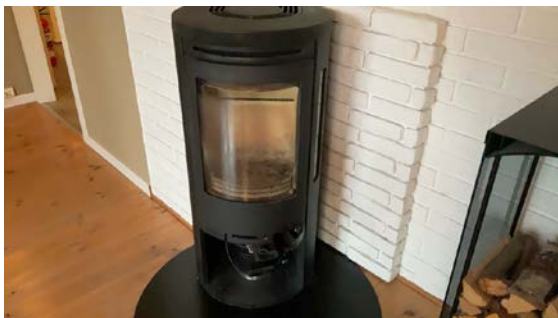
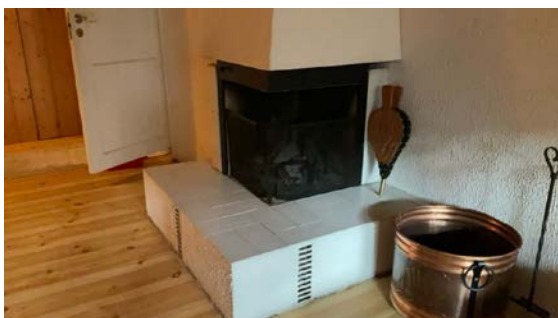
## ! TG 3 Rom Under Terreng

Kjellerstue har betonggulv med vinylbelegg og veggene har trepanel. Hulltaking er foretatt og det er påvist avvik i konstruksjonen.

- Det er gjennom hulltaking påvist høyt fuktnivå inne i trekonstruksjonen i hulltakingen, men ikke påvist fuktskader i dette området. Høy luftfuktighet kan over tid føre til muggvekst eller sverting av materialer. Samtidig kan materialer og konstruksjoner bli ødelagt.

Det ble målt 22% (vektprosent) fuktighet i bunnsvillen. Det ble ikke påvist noen synlig skader ved hulltakingen, men dette kan ikke utelukkes andre steder.

Det er gulvvarme i kjellerstuen og denne var i bruk på befaringsdagen. Dersom gulvvarme ikke benyttes er det stor fare for fuktskade over tid.

Grunnmur og betonggulv mot grunn på bygninger fra denne byggetiden er normalt ikke fuktsikret og kapilærsug av fukt kan forekomme. Grunnmur fra denne byggetiden er normalt ikke isolert og det kan dermed dannes kondenspunkt i muren som igjen kan føre til fuktighet og fuktskader.

- Det påviste fuktnivå gir grunn til å overvåke konstruksjonen jevnlig for å se utvikling over tid, og eventuelt foreta tiltak for å unngå fuktskader.

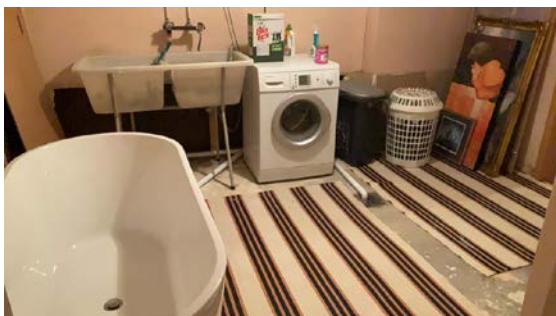
KJELLERETASJE > VASKEROM

## TG 2 Tilliggende konstruksjoner våtrom

Med overflatesøk med fuktindikator Protimeter MMS ble det påvist forhøyede fuktverdier nederst på grunnmur og i betonggulv. Grunnmur og betonggulv mot grunn på bygninger fra denne byggetiden er normalt ikke fuktsikret og kapilærsug av fukt kan forekomme.

Det bør gjøres tiltak med fuktsikring av kjelleretasjen.

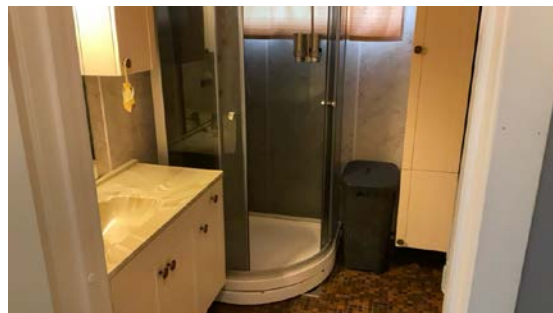
## 1. ETASJE > BAD

### TG 0 Tilliggende konstruksjoner våtrom

Hulltaking er foretatt uten å påvise unormale forhold.  
Hulltaking ble foretatt i vegg fra soverom mot våt sone bad. Det ble målt relativ luftfuktighet i vegg, det ble målt med stikkelektroder i treverk og det ble gjort visuell inspeksjon. Det ble ved målinger og visuell inspeksjon ikke påvist tegn på fuktskader.

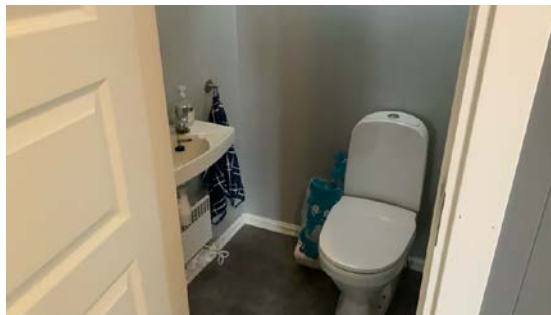
### TG 3 Vannledninger

Kostnadsestimat er vurdert for utbedring av stoppekranen.

Kostnadsestimat: Under 20 000
