Bygdavegen 5, 4130 HJELMELAND

**Boligeiendom / landsted med  
garasje, uthus og en stor tomt på  
4,8 mål i landlige omgivelser som  
grenser mot elven.**

# Bygdavegen 5 4130 HJELMELAND

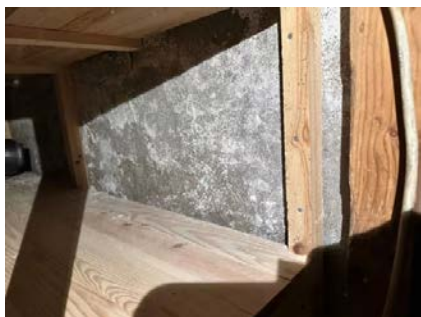
### 7.1 Drenering

Det registreres salt / kalkutslag på innvendig grunnmursflater som indikerer fukttransport gjennom grunnmuren.

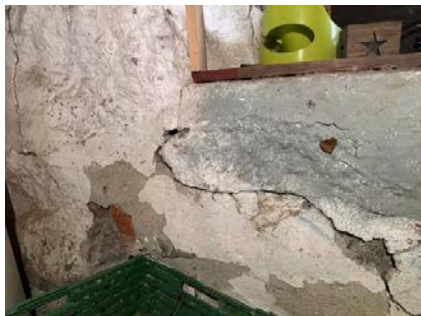
### 7.2 Grunnmur og fundament

Grunnmuren har skader / sprekker.

Det anbefales å foreta en gjenpusning av sprekker i grunnmur, slik at forholdet kan observeres over tid, med tanke på om dette er under utvikling eller er stabilt.

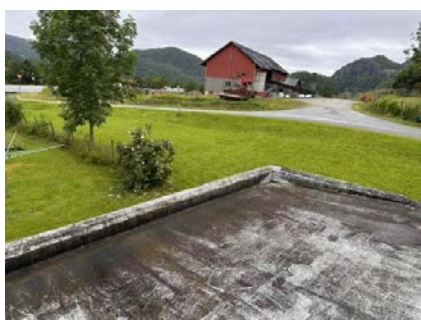
## 7.4 Balkong, terrasse, platting

Det registreres slitte overflater, sprekker i glassfiber / tekking og manglende rekkverk.

| Vest vendt balkong på 24 kvm. Belagt med glassfiber og utgang via balkongdør fra stue i 2 etg. mot Vest. | |

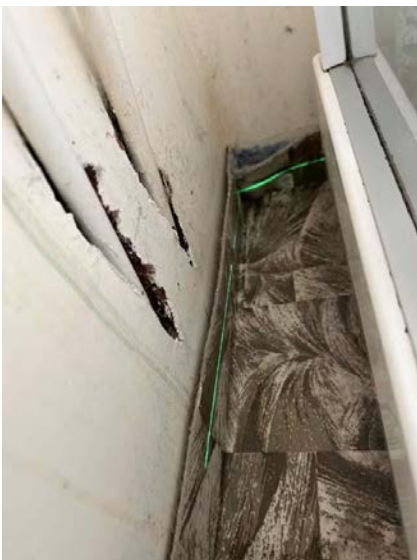
## 7.24 Våtrom: Bad

| Det er behov for totalrenovering av våtrommet! | |

| Anbefaler renovering av bad med ny slukløsning, flytte tilstrekkelig fall til sluk, nytt tettesjikt i våtsoner, ny baderomsinnredning og montere mekanisk avtrekk. | |
