# Tilstandsrapport

Enebolig

Åsevegen 2, 4480 KVINESDAL

Befaringsdato: 21.05.2025

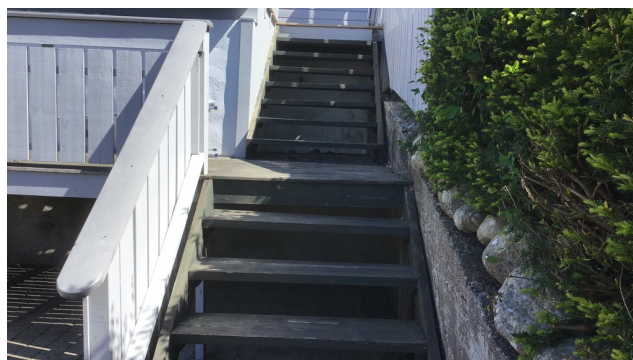
## ! TG 1 Utvendige trapper

Utvendig tretrapp fra terrasse, steintrapp i hagen og langs huset

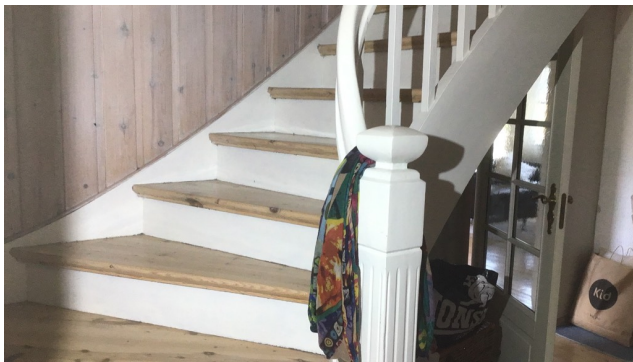
Trapp mellom 1 etg og loft

- Håndløper bør monteres på trapp til kjelleren men det var ikke krav på byggetidspunktet.

- Det er ikke krav om utbedring av åpninger eller rekkverkshøyde opp til dagens krav.

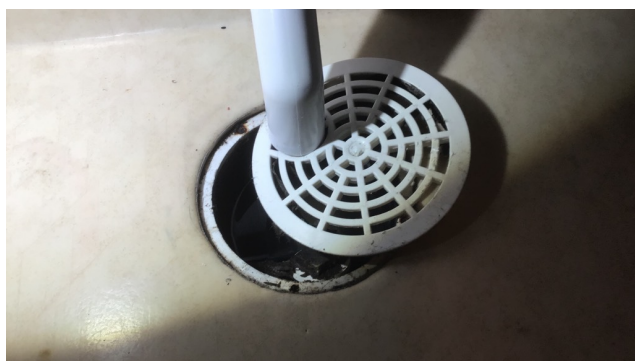
## TG 1 Sanitærutstyr og innredning

Innredning med vaskekum og opplegg for vaskemaskin

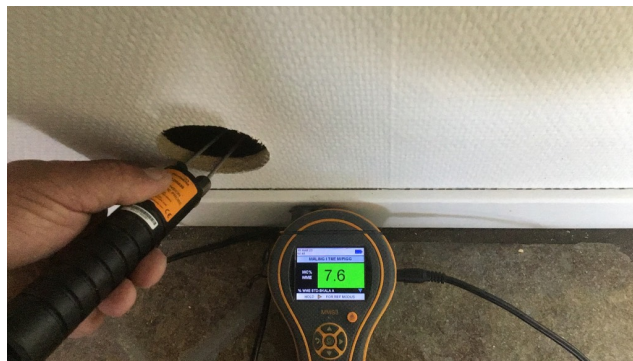
Hulltaking utført i kjøkken bak vask.

Ikke påvist unormale fuktverdier på kontrollert område. 7,6 vektprosent

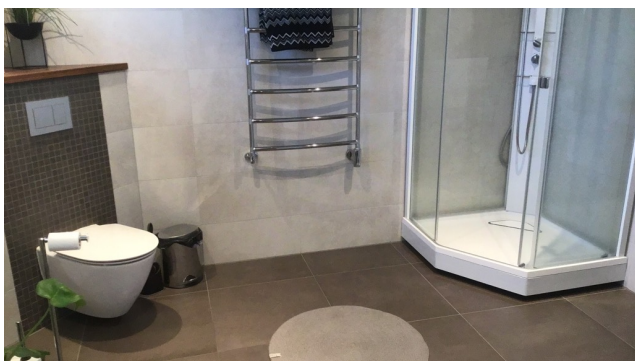
## ! TG 1 Sanitærutstyr og innredning

Badet har innredning med 2 nedfelt servant, vegghengt toalett

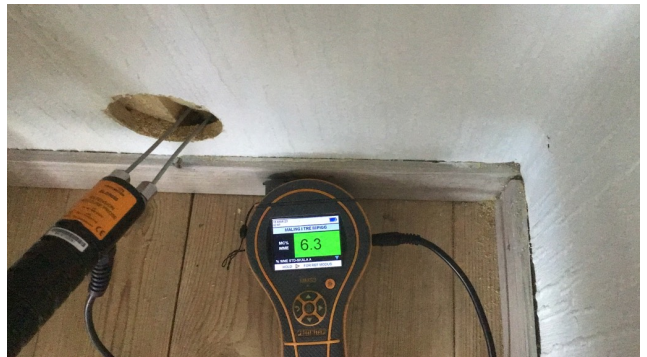
## ! TG 1 Tilliggende konstruksjoner våtrom

Hulltaking utført i stue bak dusj.  
Ikke påvist unormale fuktverdier på kontrollert område. 6,3 vektprosent

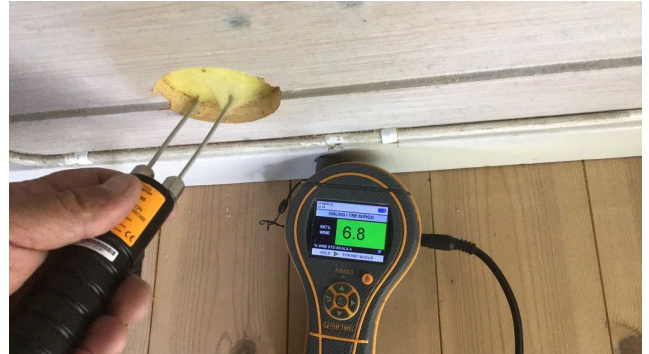
### ! TG 1 Tilliggende konstruksjoner våtrom

Hulltaking utført i gang bak dusj.  
Ikke påvist unormale fuktverdier på kontrollert område. 6,8 vektprosent

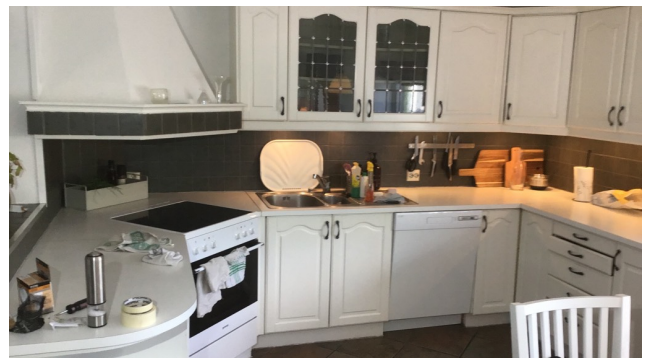
### ! TG 1 Overflater og innredning

Innredning med profilerte fronter og laminerte benkeplater.  
Integrert med komfyr, oppvaskmaskin, steketopp, komfyr og kjøleskap med frys..  
Kjøkkenet har noe bruksslitasje som anses normalt alder tatt i betrakt

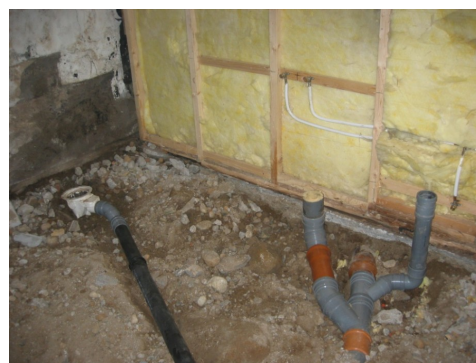
Synlige avløpsrør ble besiktiget på bad, kjøkken og vaskerom.

Avløpsrør videre mest sannsynlig av støpejern. (Ikke synlig for vurdering)

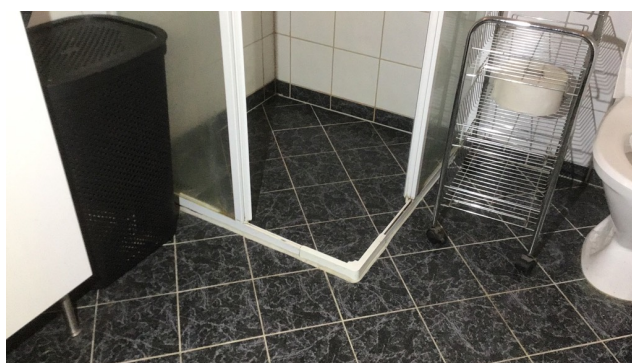
### Konsekvens/tiltak

- Det må lages avrenningsmulighet inn til dusj/sluk.
- Eventuelt lekkasjevann fra utstyr utenfor dusjsone vil ikke ha en naturlig vei til sluket. Dette kan føre til at vann samler seg på gulvet og potensielt renner ut av rommet eller trenger inn i konstruksjonen.

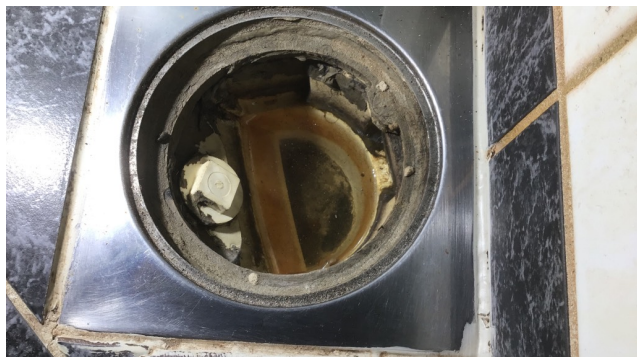
#### ! TG 1 Sluk, membran og tettesjikt

Det er plastsluk og synlig sluk mansjett med påført membran under klemring som tettesjikt

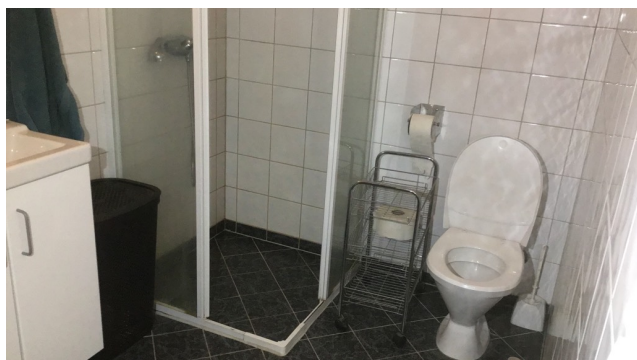
## ! TG 1 Sanitærutstyr og innredning

Det er montert baderomsinnredning med nedfelt vask, toalett, dusjhjørne, opplegg for vaskemaskin. Innredningen har normal slitasje alder tatt i betraktning

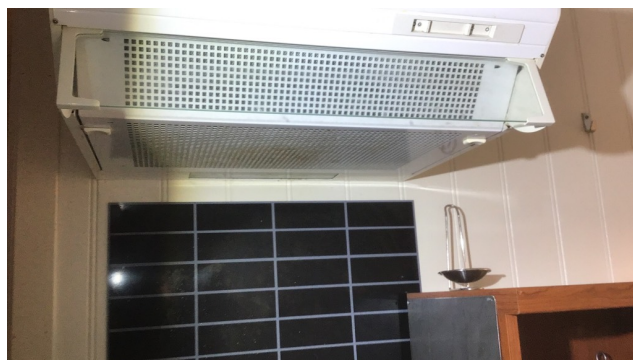
## ! TG 1 Avtrekk

Ventilator med utlufting ut. Det ble ikke registrert komfyrvakt under ventilatoren. Dette var ikke et krav på oppføringstidspunktet, men anbefales montert.

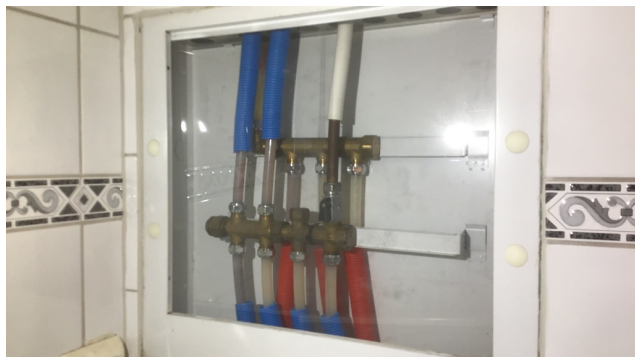
## ! TG 1 Vannledninger

Vannskap med dreneringshull for lekkasje med rør i rør montert på bad. Vannmåler og stoppekran montert i hoveddelen.
