Åsevegen 2, 4480 KVINESDAL

**Prestegården/Sentrum - Stor flott  
enebolig med utleiedel. Tomten  
har strandlinje med anneks!**

Innhold

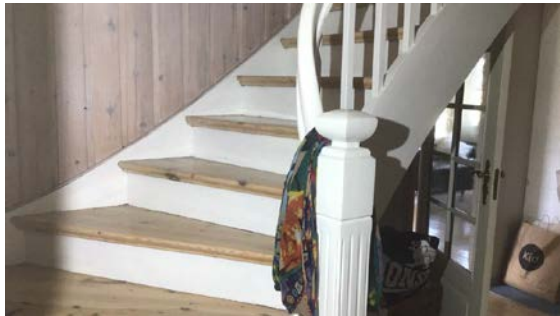
Trapp mellom 1 etg og loft

Innvendige trapper:  
Vurdering av avvik:  
• Det er avvik:  
-Trapp til loft har for laft rekkverk på toppen i henhold til dagens forskriftskrav.  
-Trapp mellom 1 etg og kjeller har åpninger i rekkverk og mellom trinnene større enn dagens forskriftskrav, trappen manger håndløper langs veggen i trappeløp.  
Konsekvens/tiltak  
• Tiltak:  
-Håndløper bør monteres på trapp til kjelleren men det var ikke krav på byggetidspunktet.  
-Det er ikke krav om utbedring av åpninger eller rekkverkshøyde opp til dagens krav.

-Håndløper bør monteres på trapp til kjelleren men det var ikke krav på byggetidspunktet.

-Det er ikke krav om utbedring av åpninger eller rekkverkshøyde opp til dagens krav.

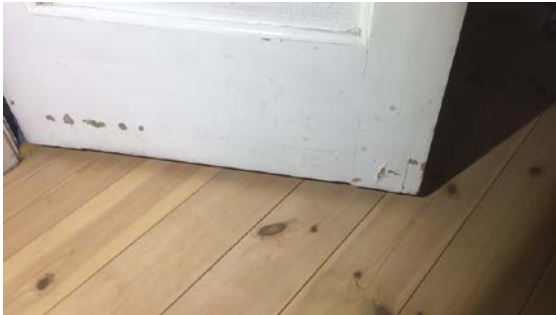
Innvendige dører:  
Vurdering av avvik:  
• Det er påvist avvik som tilsier at det bør foretas tiltak på enkelte dører.  
Konsekvens/tiltak:  
• Det bør foretas tiltak på enkelte dører.

### Konsekvens/tiltak

- Det bør foretas tiltak på enkelte dører.

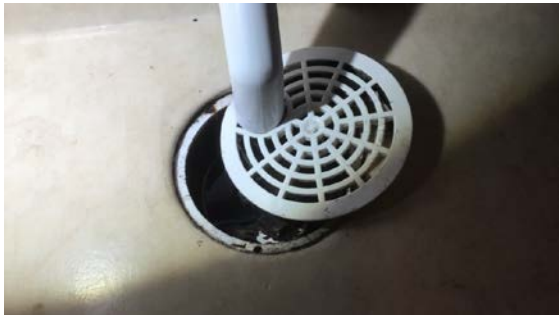
Våtrom > 1 Etasje > Vaskerom > Sluk, membran og tettesjikt:  
Vurdering av avvik:  
• Mer enn halvparten av forventet brukstid er passert på membranløsningen.  
Konsekvens/tiltak  
• Overvåk tilstanden jevnlig. For å få tilstandsgrad 0 eller 1 må tettesjiktet skiftes ut, men tidspunktet for når dette er nødvendig er vanskelig å si noe om.

### Konsekvens/tiltak

- Overvåk tilstanden jevnlig. For å få tilstandsgrad 0 eller 1 må tettesjiktet skiftes ut, men tidspunktet for når dette er nødvendig er vanskelig å si noe om.

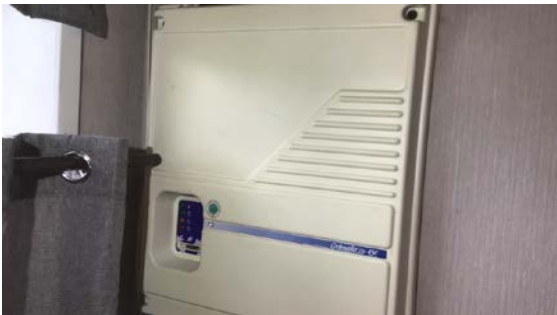
Spesialrom > 1 Etasje > Kjølerom > Teknisk anlegg:  
Vurdering av avvik:  
• Mer enn halvparten av forventet brukstid er passert på kjøleaggregat. Anlegget var avslått på befaringstidspungte og tilstander er usikker  
Konsekvens/tiltak  
• Andre tiltak:  
Anlegget bør undersøkes og tiltak kan ikke utelukkes

- Andre tiltak:

Anlegget bør undersøkes og tiltak kan ikke utelukkes

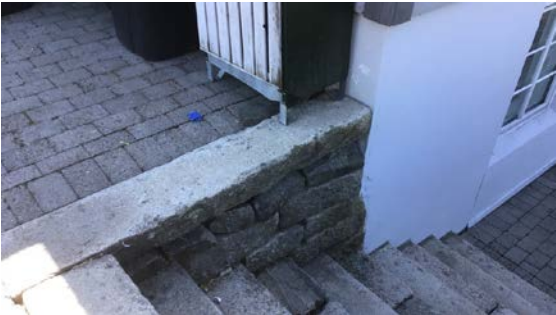
Mangler sikring

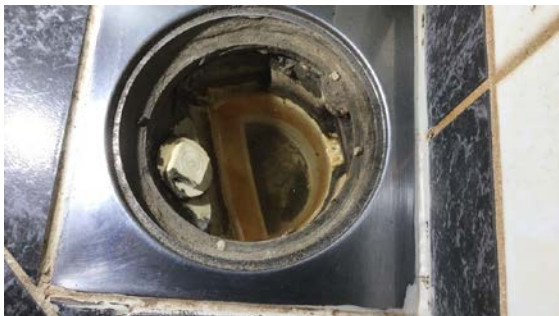
### ETASJE > BAD/VASKEROM

#### TG 1 Sanitærutstyr og innredning

Det er montert baderomsinnredning med nedfelt vask, toalett, dusjhjørne, opplegg for vaskemaskin. Innredningen har normal slitasje alder tatt i betraktning

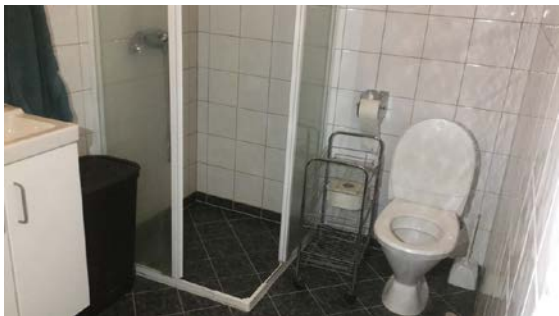
### ETASJE > BAD/VASKEROM

#### TG 1 Ventilasjon

Hulltaking er ikke foretatt da det ikke er fysisk mulig pga tilliggende konstruksjoner, vegg mot yttervegg av mur og mot brann/lydvegg. På badet er det gulvet og vegger som er ansett som våtsone. Det er utført fukt søk med fuktindikator uten å påvise unormale forhold.

- Ved andre fuktundersøkelser enn hulltaking, er det ikke påvist indikasjoner på fuktskader.

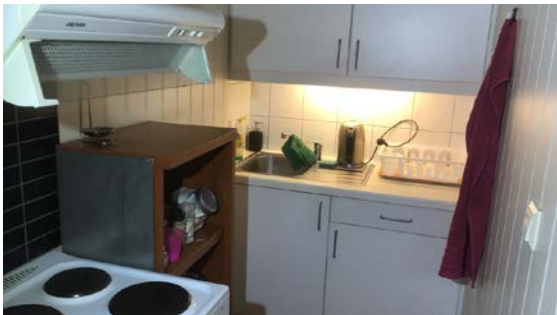
### ETASJE > STUE/KJØKKEN

#### TG 1 Avtrekk

Ventilator med utlufting ut. Det ble ikke registrert komfyrvakt under ventilatoren. Dette var ikke et krav på oppføringstidspunktet, men anbefales montert.
