Åsevegen 2, 4480 KVINESDAL

# Stor flott enebolig med utleiedel og dobbel garasje. Tomten har strandlinje med anneks!

# Tilstandsrapport

Befaringsdato: 21.05.2025

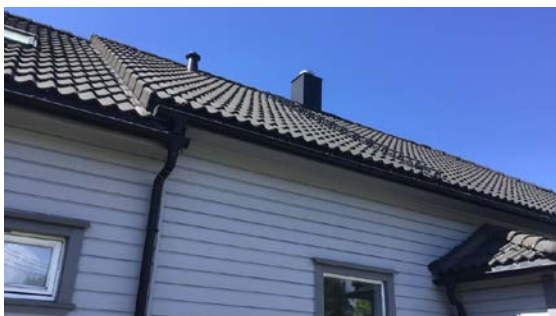
### TG 2 Veggkonstruksjon

Yttervegg av bindingsverks konstruksjon med utvendig liggende kledning.

- Tiltak:
  - Det må gjøres tiltak på takvindu på loft.
  - Det bør gjøres tiltak på kjellervinduer i mur
  - Ellers normalt vedlikehold på grunn av alder/slitasje

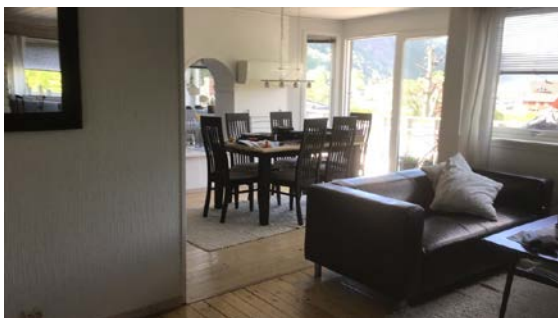
Det er målt høydeforskjell på mellom 15-30 mm gjennom hele rommet. Tilstandsgrad 2 gis med bakgrunn i standardens krav til godkjente måleavvik.

## ↓ TG 2 Etasjeskille/gulv mot grunn

Støpt betongplate som underlag for gulv i kjeller etasje.

- For å få tilstandsgrad 0 eller 1 må høydeforskjeller rettes opp. Det vil imidlertid sjelden være økonomisk rasjonelt som et enkeltstående tiltak i en bolig som dette. Dersom boligen en gang skal renoveres, kan man vurdere slike tiltak.

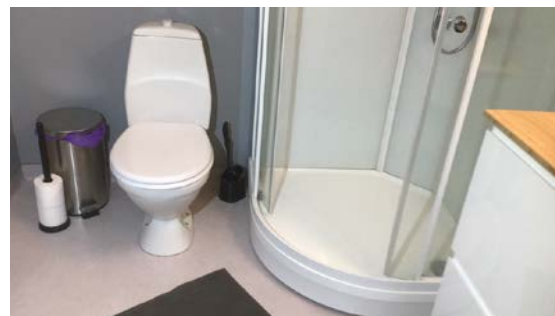
LOFT > BAD

## TG 2 Overflater vegger og himling

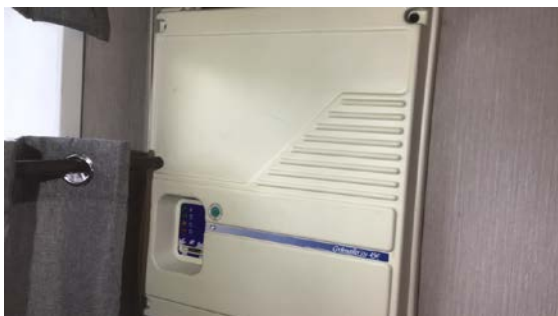
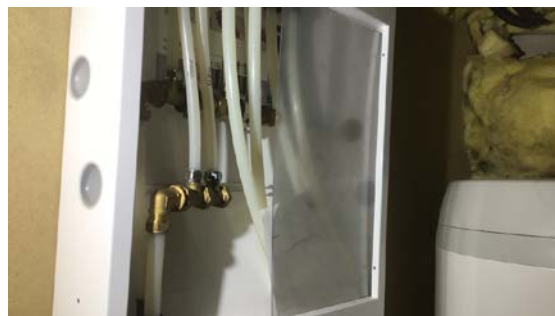
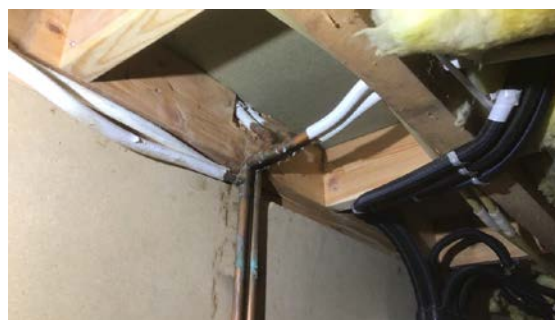
Kobber rør med plastkappe som har oppnådd alder som gjør at det er begrenset gjenværende brukstid  
Normal levetid for vannrør av kobber, vannrør av plast er 25-75 år.  
Normal levetid for avløpsrør av støpejern er 25-100 år  
TG gis for normal slitasjegrad og at det ikke ble registrert lekkasje på befaringsdagen, men vet ved fremtidig renoveringer der konstruksjon åpnes, anbefales det utskifting av vannrør som er over 25 å

### 🔧 TG 2 Vannledninger

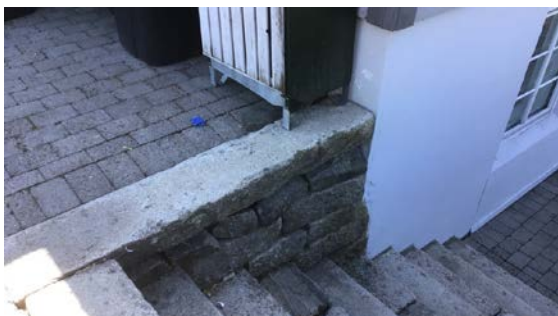
Mangler sikring

## TC 2 Terrenghold
