Tilstandsrapport

Enebolig
  Mosebakken 19, 1963 FOSSER
  AURSKOG-HØLAND kommune
  # gnr. 57, bnr. 98

Befaringsdato: 19.08.2024

Oppdragsnr.: 11763-24034

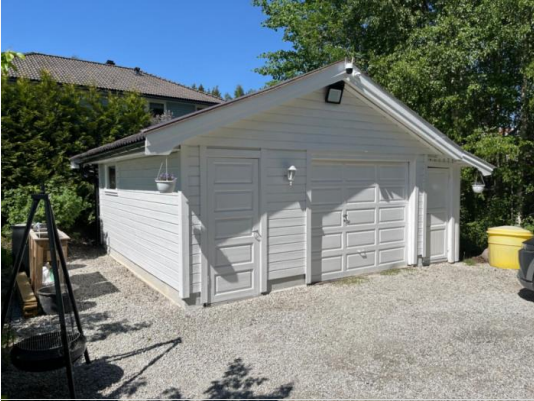
Garasje er kun enkelt besiktiget og beskrevet slik den var under befaringen. Det er ikke gjort tilstandsvurdering av bygningen slik som for boligen. Takstmannen vurderte kun de bygningsdelene som er synlige og som var lett tilgjengelige. Hvis ikke annet er nevnt i rapporten har takstmannen ikke åpnet konstruksjoner, boret hull, målt fukt, målt skjevheter/planavvik eller gjort andre målinger. Bygningsdeler over terrenget er undersøkt fra bakken. El-anlegg og pipe/ildsteder er kun inspisert overfladisk, da dette ikke er takstmannens kompetanseområde. Det er ikke utført funksjonstesting av utstyr. Ved eventuell nærmere undersøkelser av dette, anbefales det og kontakte El-takstmann og brann/feiervesen. Befaringen ble gjennomført på dagtid i normalt dagslys. Fuktmålinger utført med Protimeter MMS2
