**Flott enebolig i populært og  
barnevennlig område - Solrik og  
pent opparbeidet tomt - Parkering  
på tomt**

# Tilstandsrapport

Befaringsdato: 14.10.2025

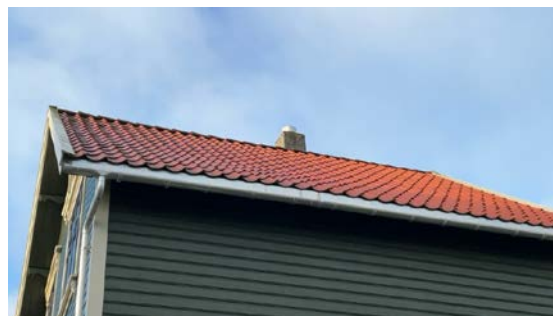
### TG 2 Nedløp og beslag

Renner og nedløp i aluminium.

Det anbefales å montere snøfangere over gangareal for å redusere faren for skader etter snøras fra taket.

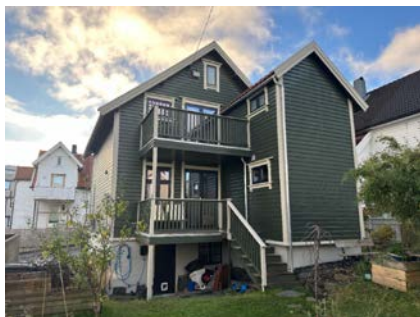
## ! TG 1 Utvendige trapper

Utvendige trapper i tre.

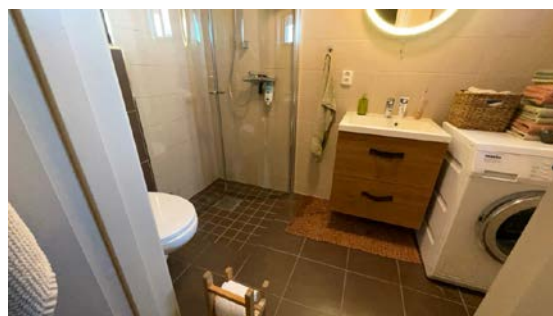
### 1. ETASJE > BAD

#### TG 1 Overflater Gulv

Gulvet er flislagt. Rommet har elektriske varmekabler. Fall er målt til 25 mm fra dør til sluk. Høydeforskjell fra toppen av sluket til toppen av membranen ved dørterskelen er 25 mm.

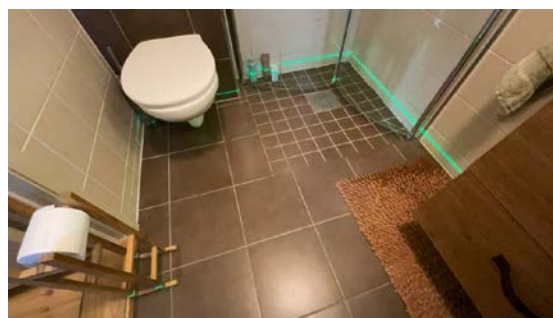
### 1. ETASJE > BAD

#### TG 2 Sluk, membran og tettesjikt

- Uten dreneringsløsning/lekkasjesikring kan lekkasjer pågå over lang tid uten å bli oppdaget. Dette kan føre til omfattende fuktskader i omkringliggende byggematerialer.

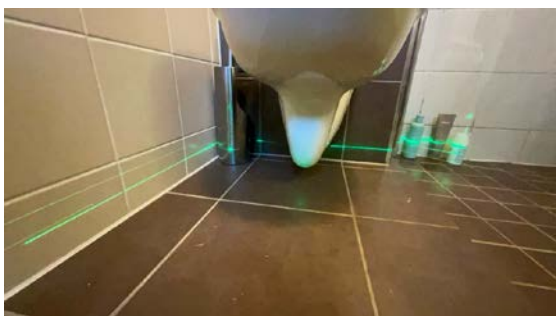
## 1. ETASJE > BAD

### TO 0 Tilliggende konstruksjoner våtrom

Hulltaking er foretatt uten å påvise unormale forhold. Hulltaking er foretatt i gang mot bad.
