# Tilstandsrapport

Enebolig

Hafrakerskrenten 1 , 3962 STATHELLE

Befaringsdato: 09.03.2026

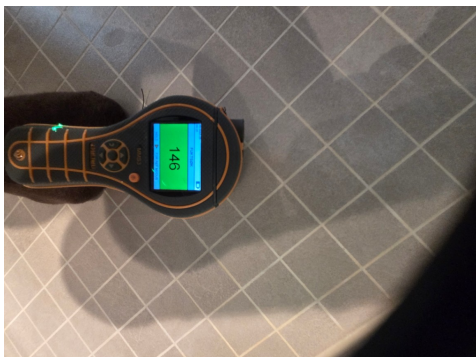
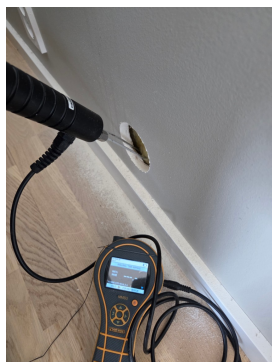
## 2.ETASJE > BAD

Ved bruk av fuktindikator ble det ikke indikert noen unormale fuktverdier i vegg ved Hulltagning eller på baderom i våtsoner.

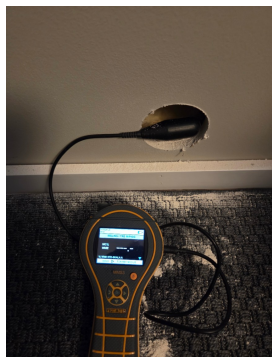
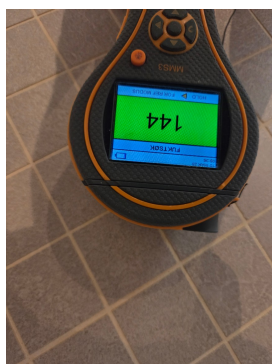
Ved bruk av fuktindikator ble det ikke indikert noen unormale fuktverdier i vegg ved Hulltagning eller på baderom i våtsoner.

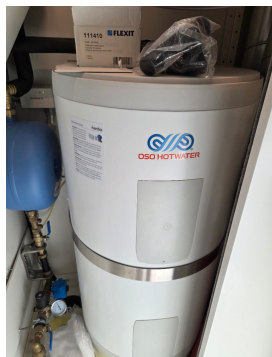
VV tank på 200 liter etablert i vaskerom.
