Solørvegen 211, 2407 ELVERUM

## Velkommen til Hanstad og Solørvegen 211!

Befaringsdato: 05.09.2024

# Tilstandsrapport

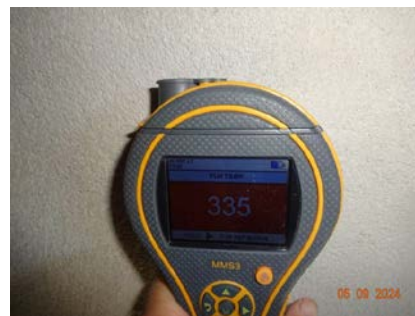
## ! TG 2 Krypkjeller

Del med krypkjeller under eldre del.

- Om mulig bør det forsøkes etablert adkomst til kryptjeller slik at den kan inspiseres. Dette er en utsatt konstruksjon.

Kostnadsestimat: Ingen umiddelbar kostnad
