Haugstadvegen 6E, 4362 VIGRESTAD

**Delikat rekkehus med gode  
fasiliteter og gjennomført  
standard. 3 soverom, solrik  
terrasse og garasje m/ elektrisk**

# Haugstadvegen 6 E 4362 VIGRESTAD

| Rapportdato: | 10.12.2025 (Gyldig til 10.12.2026) |

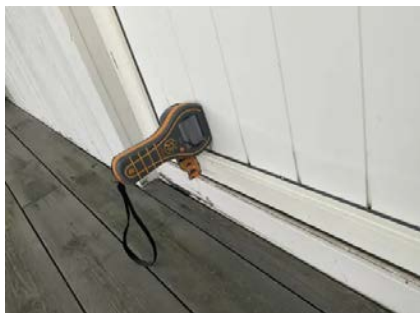
| Bygningsdel | Oppsummert begrunnelse for tilstandsgrad |
|---|---|
| Vinduer og dører | Det er påvist lekkasje ved vindu i 2.etasje stue, fuktskader i terrasse dør. Nedbrytning/råte fuktskade påvist i nedre utv. karm, i det fleste vinduer og terrasse dør må påregnes skiftet ut i nær fremtid. |

Terrasse dør.

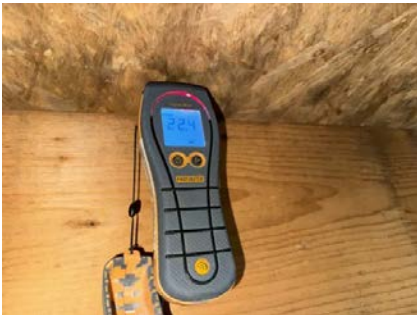
| Bygningsdel | Oppsummert begrunnelse for tilstandsgrad |
|---|---|
| Øvrig: Garasje | Misfarging tegn etter fukt/kondens i OSB i taket. Fuktsamling ved inngang port, saltutslag. |

Misfarging tegn etter fukt/kondens i OSB i taket.
