# Tilstandsrapport

📍 Nadderudveien 9 B, 1357 BEKKESTUA

# gnr. 19, bnr. 81

Rapportdato: 17.04.2023

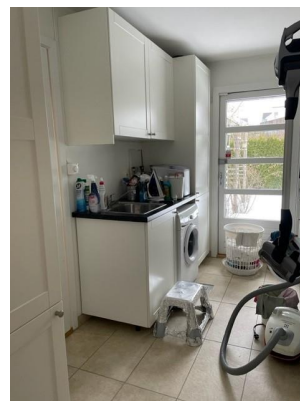
Vaskerom med oppvaskkum, bereder og opplegg til vaskemaskin fra 2015. Det foreligger ingen dokumentasjon på oppbygging av rommet med membraner, røropplegg, el-arbeider m.m.

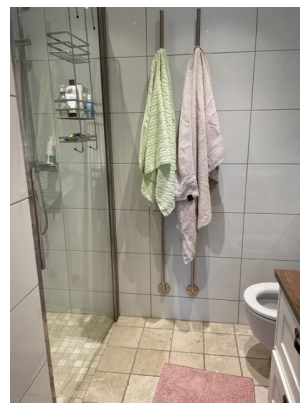
Fliselagt baderom med veggmontert wc, servant og dusj. Det foreligger ingen dokumentasjon på oppbygging av rommet med membraner, røropplegg, el-arbeider m.m.

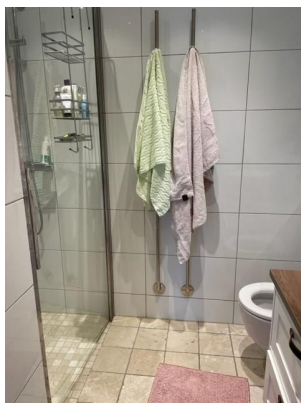
Fliselagt baderom med veggmontert wc, servant og dusj. Det foreligger ingen dokumentasjon på oppbygging av rommet med membraner, røropplegg, el-arbeider m.m.

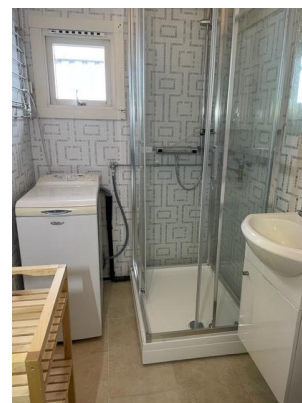
Baderom med dusjkabinett, servant, wc og opplegg til vaskemaskin. Baderommet ble renoveret i regi av forsikringsselskap etter vannlekkasje i 2022. Baderommet ble da påkostet med bl.a. gulvfliser, varmekabler og utstyr. Det foreligger kun et skriv som sier noe om utført arbeid på dette fra Høvik rørleggerforretning, ingen bilder eller annen dokumentasjon.
