# Tilstandsrapport

Andelsleilighet

Solvangvegen 16, 2318 HAMAR

Befaringsdato: 24.04.2025

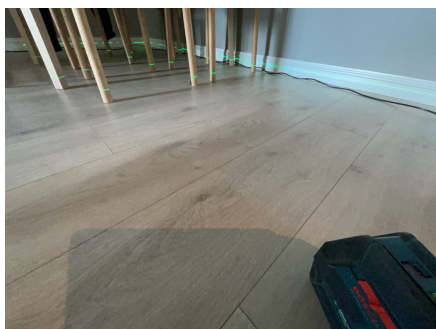
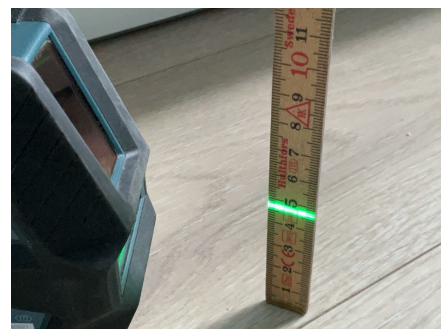
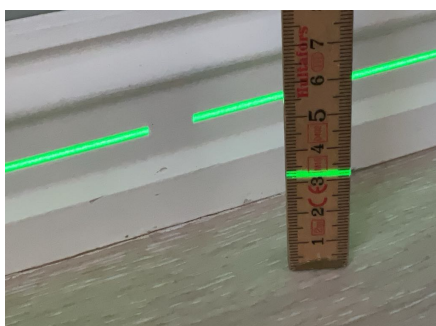
- Målt høydeforskjell på mellom 10 - 20 mm innenfor en lengde på 2 meter. Tilstandsgrad 2 gis med bakgrunn i standardens krav til godkjente måleavvik.
- Målt høydeforskjell på over 15 mm gjennom hele rommet. Tilstandsgrad 2 gis med bakgrunn i standardens krav til godkjente måleavvik.

- For å få tilstandsgrad 0 eller 1 må høydeforskjeller rettes opp. Det vil imidlertid sjelden være økonomisk rasjonelt som et enkeltstående tiltak i en bolig som dette. Dersom boligen en gang skal renoveres, kan man vurdere slike tiltak.
- For å få tilstandsgrad 0 eller 1 må høydeforskjeller rettes opp. Ytterligere undersøkelser må foretas for å få kartlagt omfanget for utbedring.

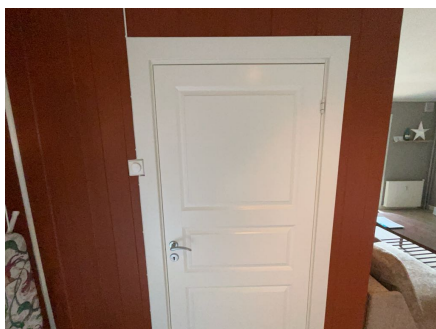
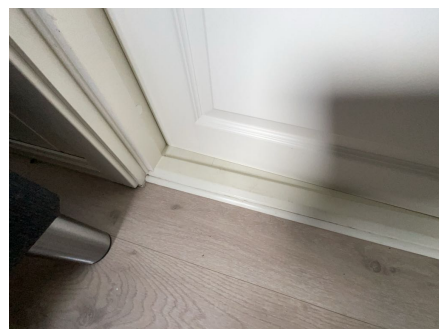
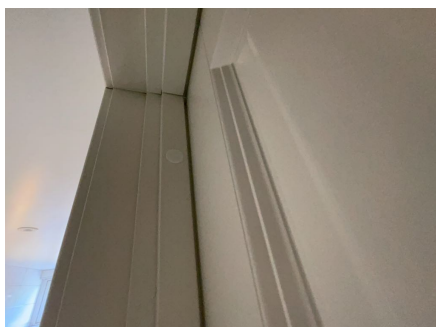
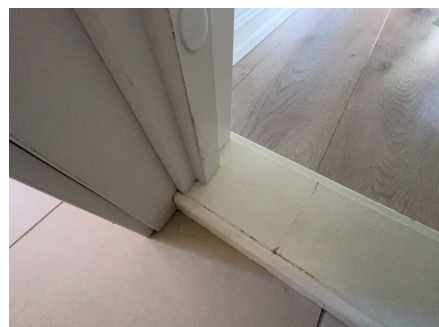
- Det er påvist avvik som tilsier at det bør foretas tiltak på enkelte dører.
- Enkelte av innvendige dører har en del slitasje.

- Lokal utbedring må påregnes.
- Enkelte dører må justeres.

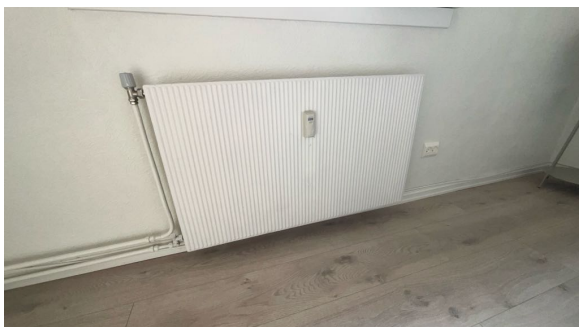
- Det er påvist andre avvik:

- Det må foretas tiltak for å lukke avviket.

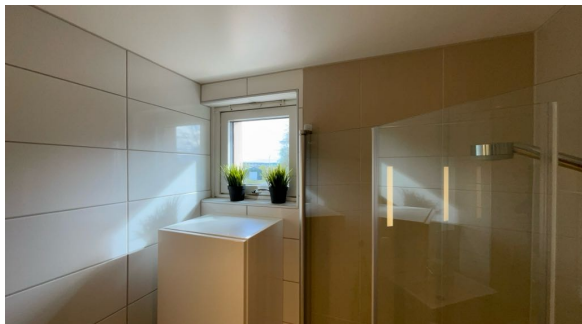
### 2. ETASJE > BAD/TOALETROM

- Det er vindu/dør med ikke fuktbestandige materialer i våtsonen (ved vask, dusj, badekar, osv.), løsningen eller byggematerialet er uegnet
- Det er montert vinduer eller dører i våtsonen.
- Det er uegnede materialer i våtsoner

- Uegnede materialer må fuktbeskyttes/utskiftes.
- Det må gjøres tiltak for å lukke avviket.
- Det bør vurderes annen løsning i våtsonen med tanke på plassering av vinduer eller dører.

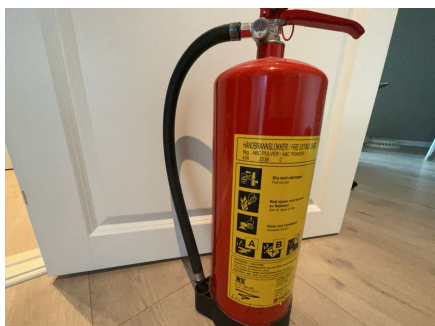
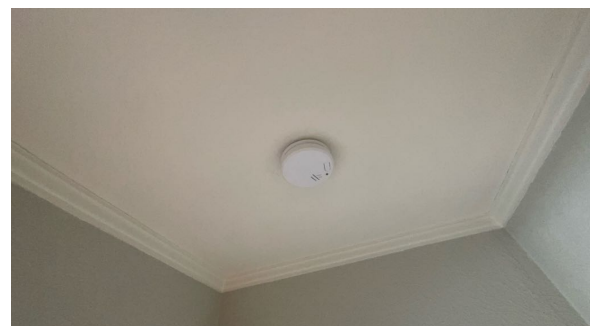
## TG 0 Branntekniske forhold

Montert brannslukningsapparat. Montert røykvarsler.

1. Er det mangler for brannslukningsutstyr i boligen iht. forskriftskrav på søknadstidspunktet, men minst Byggeforskrift 1985?  
**Nei**
2. Er det skader på brannslukkingsutstyr eller er apparatet eldre enn 10 år?  
**Nei Nytt apparat er kjøpt på befaringsdagen.**
3. Er det mangler på røykvarsler i boligen iht. forskriftskrav på søknadstidspunktet, men minst Byggeforskrift 1985?  
**Nei**
4. Er det skader på røykvarslere?  
**Nei**
