# Tilstandsrapport

Enebolig

Austringen 17, 4350 KLEPPE

Befaringsdato: 21.05.2025

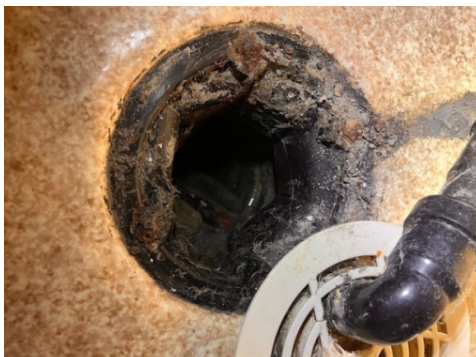
Sluk

Det er plastsluk og smøremembran med dokumentert utførelse.

Årstall: 2024 Kilde: Produksjonsår på produkt

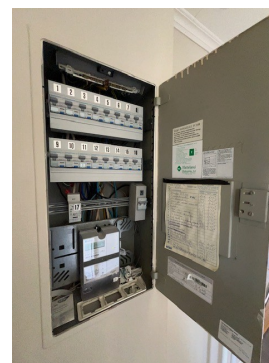
El skap

10. Er det tegn på at kabelinnføringer og hull i inntak og sikringsskap ikke er tette, så langt dette er mulig å sjekke uten å fjerne kapslinger?  
**Nei**
11. Finnes det kursfortegnelse, og er den i samsvar med antall sikringer?  
**Ja**
12. Foreta en helhetsvurdering av det elektriske anlegget, dets alder, allmenne tilstand og fare for liv og helse. Bør det elektriske anlegget ha en utvidet el-kontroll?  
**Ja Det anbefales utvidet el-kontroll av anlegget fordi det ikke foreligger dokumentasjon på el kontroll de siste 5-10 årene.**
