Høgdefaret 10 1178 OSLO

Tilstandsrapport Eierskifte

Boligtype: Leilighet i 4-mannsbolig

Byggeår: 1928

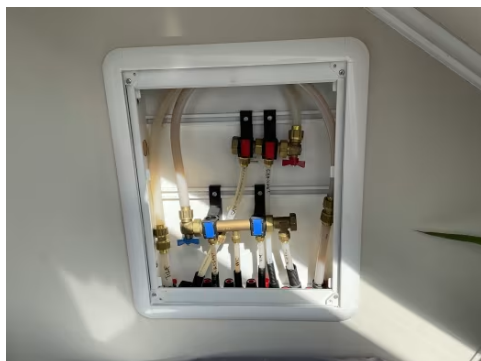
6.11 Vannledninger

| Type anlegg | Rør i rør system |
| Er det utført arbeider på anlegget etter byggeår? | Ja |
| Har vannrør nådd en alder som gir økt risiko for skader eller følgeskader? | Nei |
| Er det manglende isolering av vannrør hvor det er risiko for frost eller kondens? | Nei |
| Er det registrert tegn til lekkasjer eller skader på vannrør? | Nei |
