Heinsagata 1

Selveierleilighet med næringslokale i kjeller, parkering og utsikt til havnebassenget.

# Tilstandsrapport

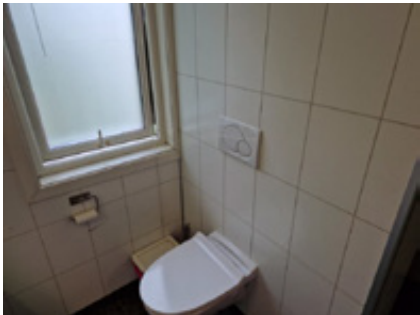
## 2. ETASJE > BAD

### TG 2 Overflater vegger og himling

Det er registrert synlige avvik på fugene rundt baderomsplatene.

Fugene rundt baderomsplatene på utbedres for å unngå fukt lekkasje fra bruksvann fra badet.

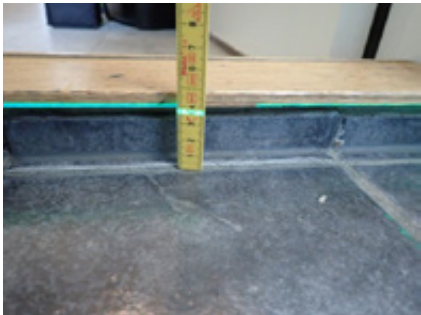
## 2. ETASJE > BAD

### TG 2 Sluk, membran og tettesjikt

Avviket gir grunnlag for at konstruksjonen jevnlig overvåkes. Skal konstruksjonen oppnå TG 0 eller 1 må avviket utbedres.

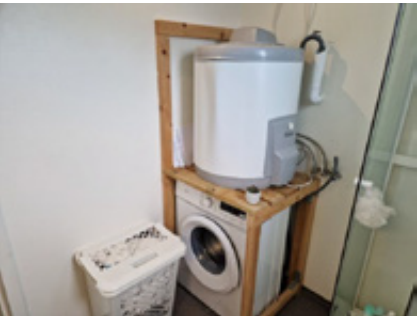
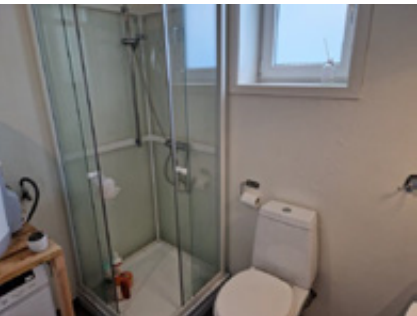
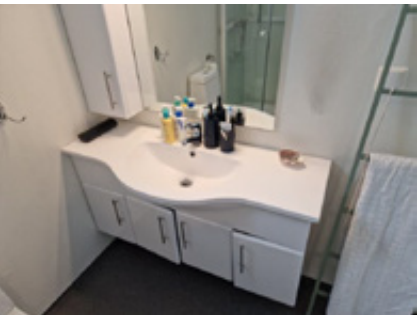
## 1. ETASJE > BAD/VASKEROM/HYBEL

### TG 2 Overflater vegger og himling

- Det er påvist avvik i fuger.
