# Tilstandsrapport

Tomannsbolig

Heinsagata 1, 6507 KRISTIANSUND N

Befaringsdato: 21.06.2024

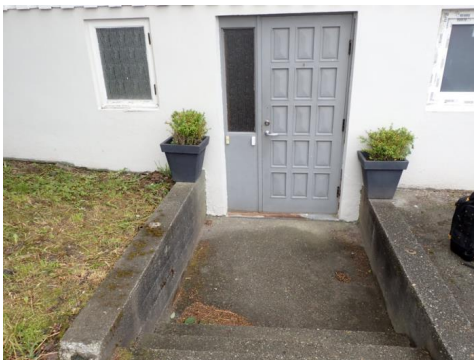
### Vurdering av avvik:

- Rekkverk må monteres for å lukke avviket.

Kostnadsestimat: 10 000 - 50 000

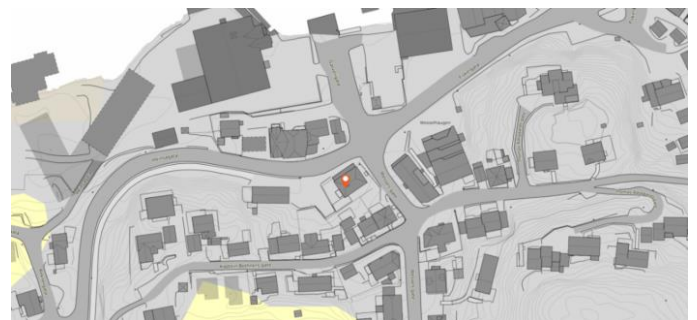
### Vurdering av avvik:

- Det bør gjennomføres radonmålinger.

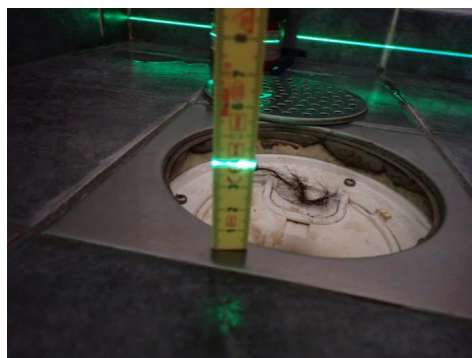
- Det er mulighet for at det kan forekomme vannlekkasje på våtrommet hvor vann ikke vil gå til sluk.
- Det er påvist at høydeforskjell fra topp slukrist til gulv/synlig topp membran ved dørterskel er mindre enn 25 mm.
- Det er påvist avvik i fallforhold til sluk i forhold til krav i forskrift på byggetidspunktet.

- Det bør etableres avrenning inn til sluk for hele våtrommet.

Avvikene gir grunnlag for at våtrommet overvåkes jevnlig. Som minste tiltak bør det installeres tett dusjkabinett og døren bør forhøyes for å oppnå tilstrekkelig høyde forskjell fra topp sluk til topp terskel. Skal konstruksjonen oppnå TG 0 eller 1 må avviket utbedres.

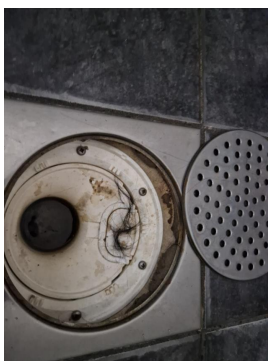
#### Vurdering av avvik:

- Overvåk tilstanden jevnlig. For å få tilstandsgrad 0 eller 1 må tettesjiktet skiftes ut, men tidspunktet for når dette er nødvendig er vanskelig å si noe om.
- Overvåk tilstanden jevnlig. For å få tilstandsgrad 0 eller 1 må slukløsningen skiftes ut og sannsynligvis må også membransjiktet skiftes/utbedres. Det er imidlertid vanskelig å si noe om tidspunktet for når dette er nødvendig.

Avviket gir grunnlag for at konstruksjonen jevnlig overvåkes. Skal konstruksjonen oppnå TG 0 eller 1 må avviket utbedres.

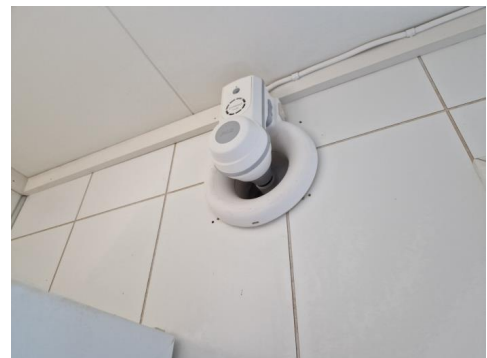
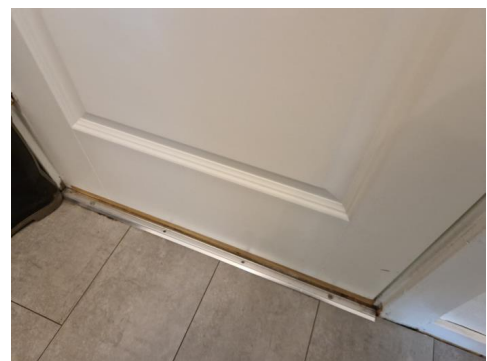
- Det er ikke påvist tilfredsstillende løsning for å synliggjøre lekkasje fra innebygget sistene.

- Det bør etableres tilfredsstillende tilluft til våtrom f.eks. luftespalte ved dør e.l.

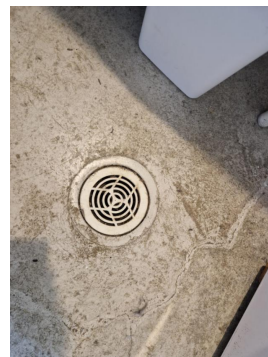
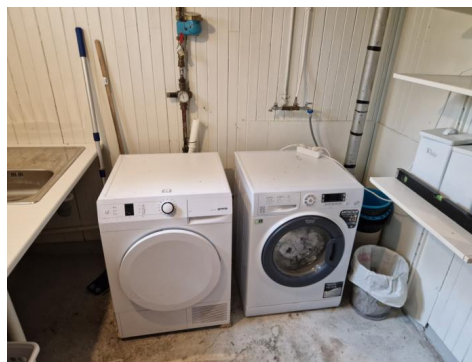
Vaskerommet har murte og betong lagte overflater som ikke egner seg mot eventuelt lekkasje vann.

Slik våtrommet står i dag er det en risiko konstruksjon. For at rommet skal oppnå en TG 0 eller 1 må vaskerommet opp til dagens krav. Alle forhold med tettesjikt, våtsone, sluk m.m. må dokumenteres.

Kostnadsestimat: 50 000 - 100 000

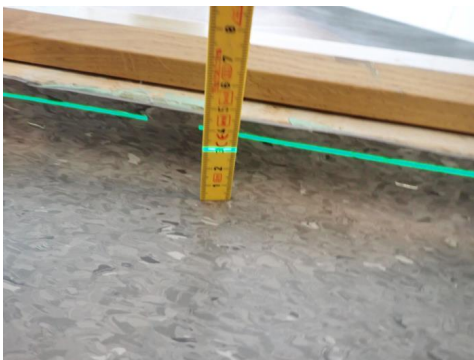
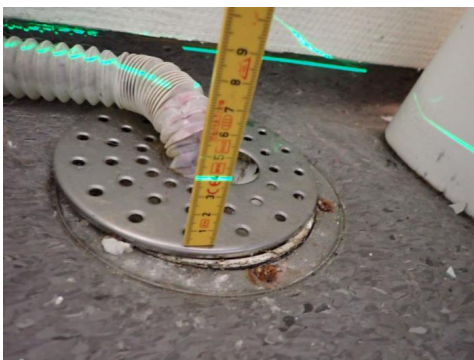
- Det er mulighet for at det kan forekomme vannlekkasje på våtrommet hvor vann ikke vil gå til sluk.

- Det er påvist avvik i fallforhold til sluk i forhold til krav i forskrift på byggetidspunktet.
- Det er påvist avvik i krav til høydeforskjell/fall-løsning på våtrommet.

- Det bør etableres avrenning inn til sluk for hele våtrommet.

Avvikene gir grunnlag for at våtrommet overvåkes jevnlig. Som minste tiltak er det installert tett dusjkabinett, men døren bør forhøyes for å oppnå tilstrekkelig høyde forskjell fra topp sluk til topp terskel. Skal konstruksjonen oppnå TG 0 eller 1 må avviket utbedres.

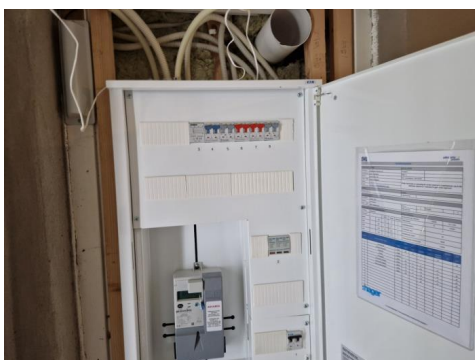
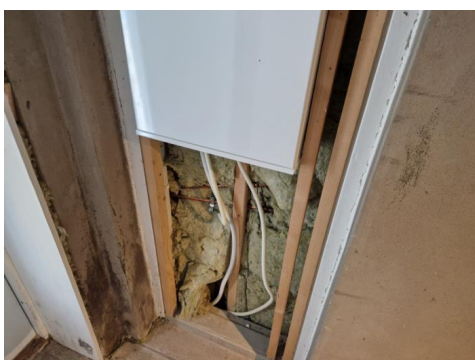
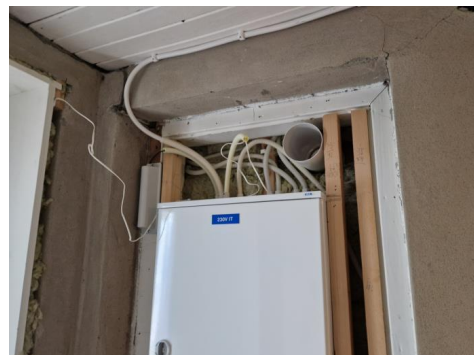
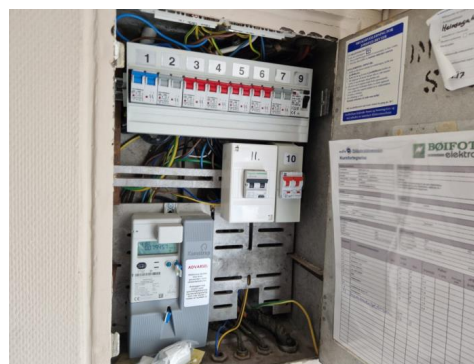
Takstmann er ikke EL fagmann og deler av anlegget er skjult. På generelt grunnlag anbefaler DSB(Direktoratet for Sikkerhet- og Beredskap) kontroll av EL anlegg hvert 5. år. Kostnadsestimat i rapporten her, er for en EL-kontroll og hensyntar ikke eventuelle fremtidige påkostninger for utbedring av eventuelle avvik.
