aktiv.

Heinsagata 1, 6507 KRISTIANSUND N

# Tilstandsrapport

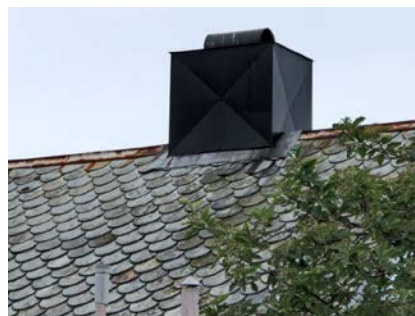
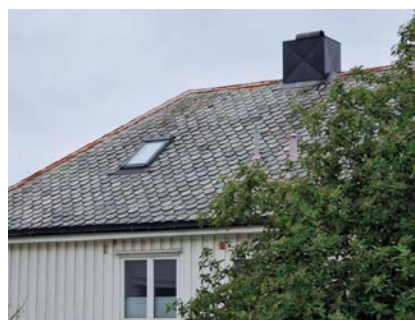
- Overvåk tilstanden jevnlig. For å få tilstandsgrad 0 eller 1 må tekkingen skiftes ut, men tidspunktet for når dette er nødvendig er vanskelig å si noe om.

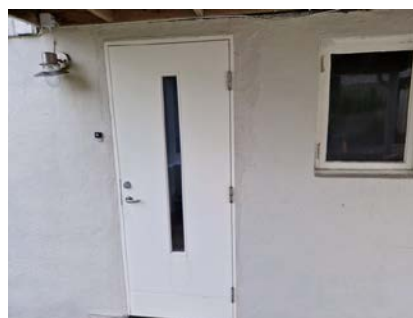
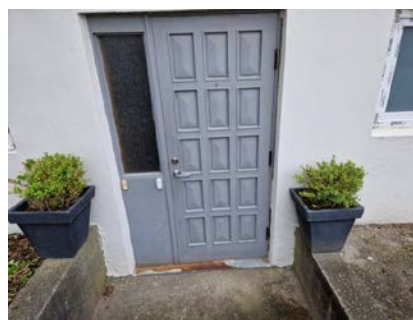
- Det må påregnes noe vedlikehold og at enkelte vinduer må skiftes ut.

Vedlikehold av vindu bør påregnes.

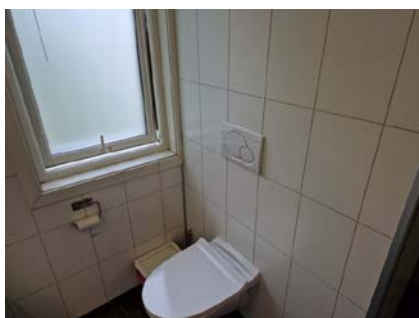
### ! TG 2 Overflater vegg og himling

Det er registrert synlige avvik på fugene rundt baderomsplatene.

Fugene rundt baderomsplatene på utbedres for å unngå fukt lekkasje fra bruksvann fra badet.

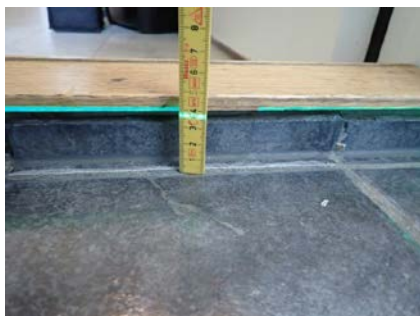
### TG 2 Sluk, membran og tettesjikt

- Det er mulighet for at det kan forekomme vannlekkasje på våtrommet hvor vann ikke vil gå til sluk.
- Det er påvist at høydeforskjell fra topp slukrist til gulv/synlig topp membran ved dørterskel er mindre enn 25 mm.
- Det er påvist avvik i fallforhold til sluk i forhold til krav i forskrift på byggetidspunktet.

Avvikene gir grunnlag for at våtrommet overvåkes jevnlig. Som minste tiltak bør det installeres tett dusjkabinett og døren bør forhøyes for å oppnå tilstrekkelig høyde forskjell fra topp sluk til topp terskel. Skal konstruksjonen oppnå TG 0 eller 1 må avviket utbedres.

Avviket gir grunnlag for at konstruksjonen jevnlig overvåkes. Skal konstruksjonen oppnå TG 0 eller 1 må avviket utbedres.

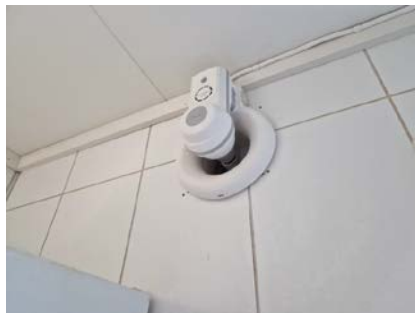
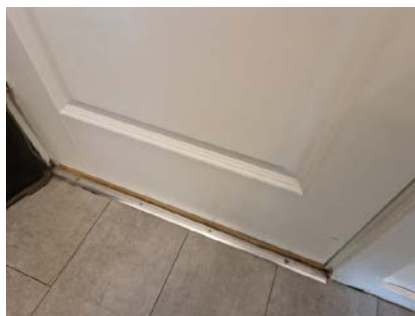
### TG 0 Tilliggende konstruksjoner våtrom

Hulltaking er foretatt og ingen unormale forhold er avdekt. Hulltaking er en stikk kontroll ett sted. Kontrollen kan ikke utelate fuktskader andre steder i rommet.

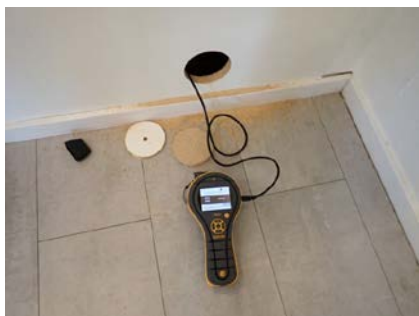
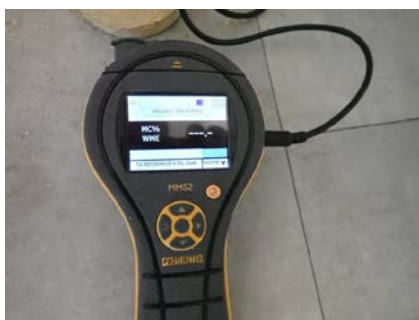
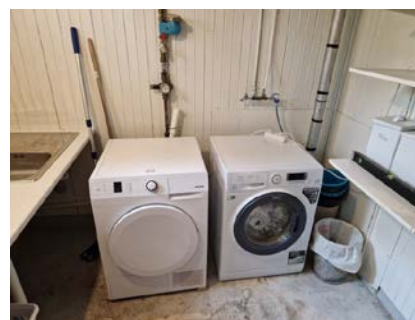
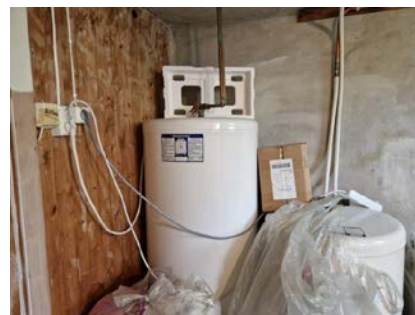
## 1. ETASJE > VASKEROM

Vaskerommet har murte og betong lagte overflater som ikke egner seg mot eventuelt lekkasje vann.

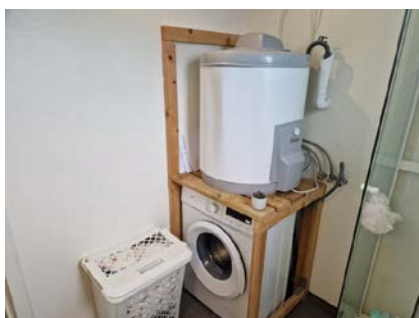
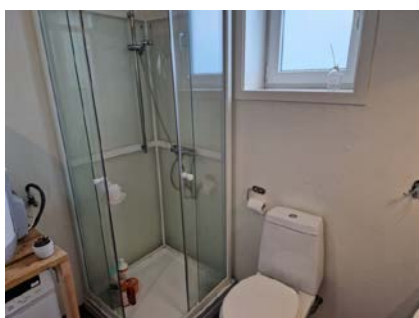
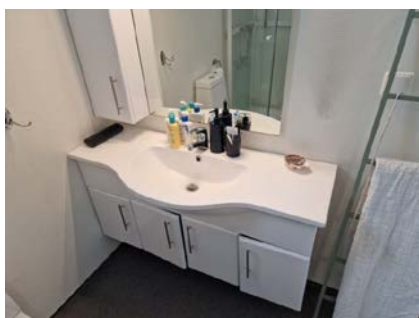
### TG 2 Overflater vegger og himling

- Det er påvist avvik i fuger.

- Det er mulighet for at det kan forekomme vannlekkasje på våtrommet hvor vann ikke vil gå til sluk.

- Det er påvist avvik i fallforhold til sluk i forhold til krav i forskrift på byggetidspunktet.
- Det er påvist avvik i krav til høydeforskjell/fall-løsning på våtrommet.

Avviket gir grunnlag for at konstruksjonen overvåkes jevnlig. Skal konstruksjonen få TG 0 eller 1 må avviket utbedres.

Avvikene gir grunnlag for at våtrommet overvåkes jevnlig. Som minste tiltak er det installert tett dusjkabinett, men døren bør forhøyes for å oppnå tilstrekkelig høyde forskjell fra topp sluk til topp terskel. Skal konstruksjonen oppnå TG 0 eller 1 må avviket utbedres.
