Heinsagata 1, 6507 KRISTIANSUND N

**Selveierleilighet med
næringslokale i kjeller, parkering
og utsikt til havnebassenget.**

10.09.2025

Tilstandsrapport

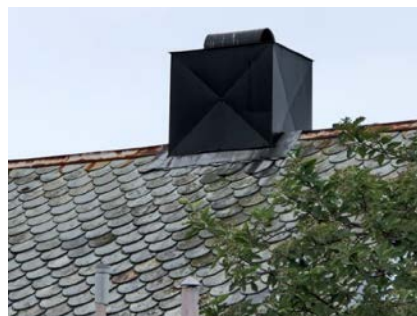
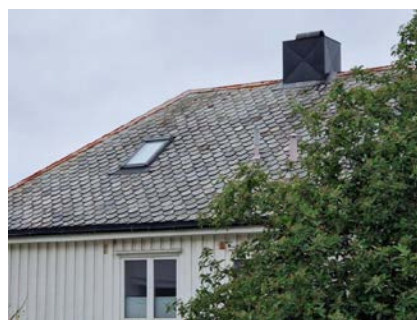
TG 2 Nedløp og beslag

Takrenner, nedløp og beslag er utført i sort og hvit stål.

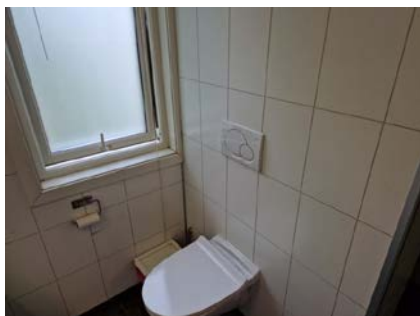
2. ETASJE > BAD

TG 2 Overflater vegger og himling

Det er registrert synlige avvik på fugene rundt baderomsplatene.

Fugene rundt baderomsplatene på utbedres for å unngå fukt lekkasje fra bruksvann fra badet.

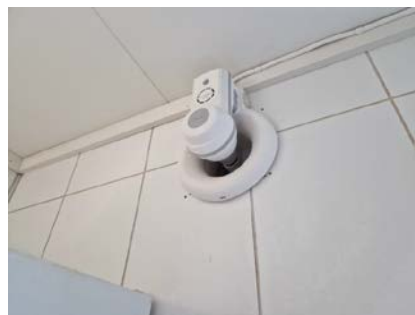
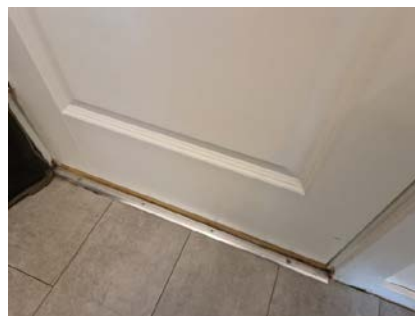
2. ETASJE > BAD

TG 0 Tilliggende konstruksjoner våtrom

Hulltaking er foretatt og ingen unormale forhold er avdekt. Hulltaking er en stikk kontroll ett sted. Kontrollen kan ikke utelate fuktskader andre steder i rommet.

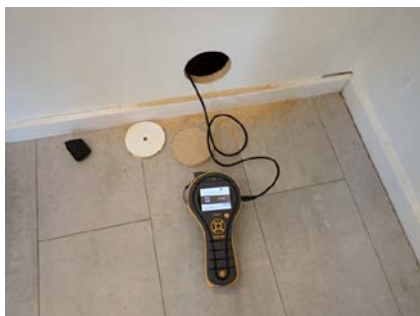
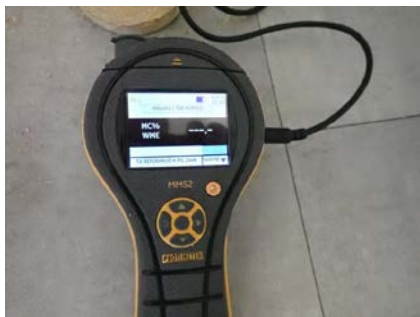
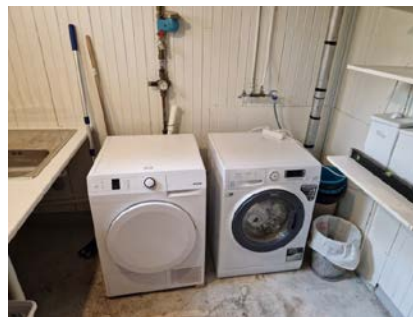
1. ETASJE > VASKEROM

Vaskerommet har murte og betong lagte overflater som ikke egner seg mot eventuelt lekkasje vann.

Slik våtrommet står i dag er det en risiko konstruksjon. For at rommet skal oppnå en TG 0 eller 1 må vaskerommet opp til dagens krav. Alle forhold med tettesjikt, våtzone, sluk m.m. må dokumenteres.

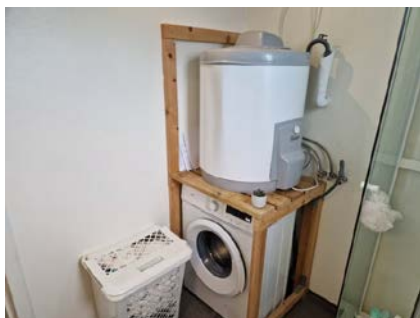
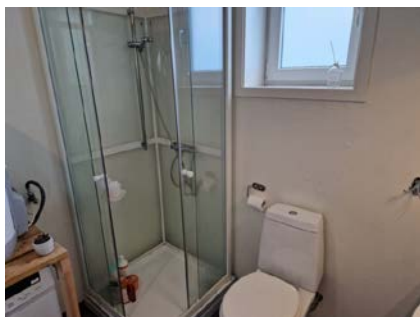
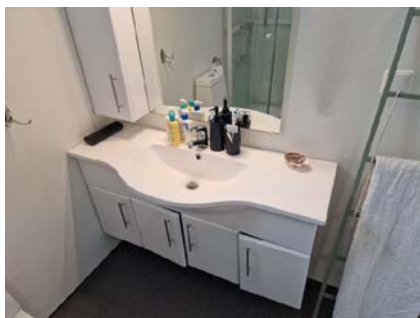
1. ETASJE > BAD/VASKEROM/HYBEL

TG 2 Overflater vegger og himling

- Det er påvist avvik i fuger.

Avviket gir grunnlag for at konstruksjonen overvåkes jevnlig. Skal konstruksjonen få TG 0 eller 1 må avviket utbedres.
