# Tilstandsrapport

Enebolig

Løhaugvegen 15, 7712 STEINKJER

Befaringsdato: 22.09.2025

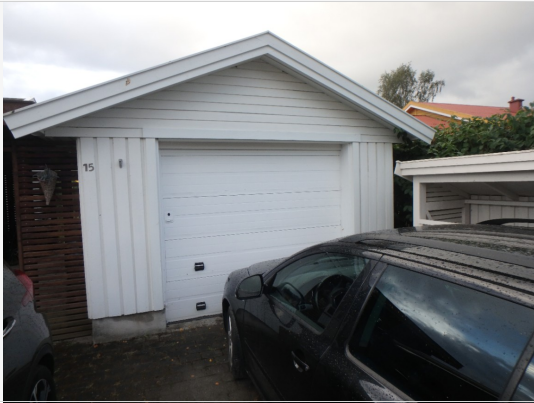
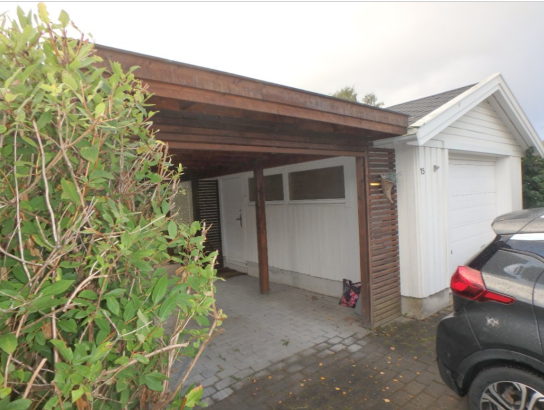
## Garasje

Garasjen ble tilbygd mot sør med et innredet rom med laminatgolv, panel på vegger og himling.

Bygget er ikke tilstandsvurdert ihht Forskrift til avhendingslova og NS3600. Dette er kun en enkel beskrivelse.
