Løhaugvegen 15, 7712 STEINKJER

**Lø - Praktisk bolig med alt på en flate. Garasje og carport. Pent opparbeidet hage 4 soverom og 2 bad**

| Tilstandsrapport ..... | 35 |

Befaringsdato: 22.09.2025

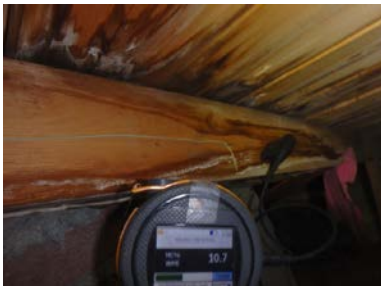
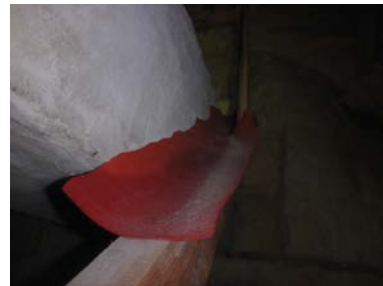
Avvik: Det er begrenset/dårlig ventilering av takkonstruksjonen.

Det er påvist avvik rundt gjennomføringer i takflaten.

Det er påvist fuktskjolder/skader i takkonstruksjonen.

Fuktskjolder i taktro og takstoler ved gjennomføring pipe, i tillegg er det etablert en form for renne for å kunne samle vann ved pipe. Under besiktigelsen var det tidvis mye regn, ingen tegn til lekkasjer under besiktigelsen. Piggmålinger på besiktigelsen viser tørt trevirke. Noe misfarging i himling på stue ved pipe gjennomføring. Sammenklemte luftekassetter ved raft reduserer utlufting av kaldloft, dette kan føre til kondens, ingen tegn til dette på besiktigelsen.

- Lufting/ventilering bør forbedres.

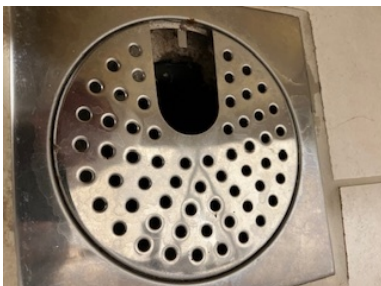
## ETASJE > BAD

Det er ikke mulig å se om membran, mensjett er benyttet da det er limsøl over klemring.

Sluker må jevnlig rengjøres for å sikre god avrenning, spesielt er dette viktig for dette badet da fallforhold på golv er begrenset.
