# Tilstandsrapport

Gjermundsens vei 12, 1618 FREDRIKSTAD

Befaringsdato: 14.03.2024

Oppdragsnr.: 13784-2898

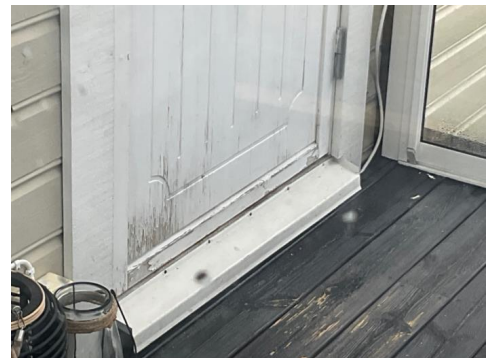
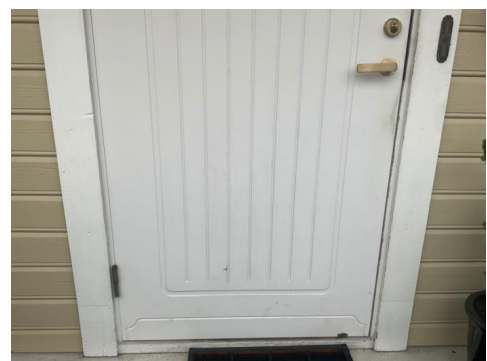
- Karmene i dører er værslitte utvendig og det er sprekker i trevirket.

- Det må foretas lokal utbedring.
- Det må påregnes noe vedlikehold og at enkelte dører må skiftes ut.

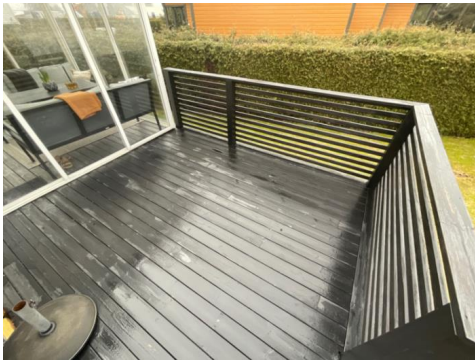
## ! TG 1 Balkonger, terrasser og rom under balkonger

Innglasset veranda på 9 kvm. Arealet er en del av boligens bruksareal som BRA-b.

Fra innglasset veranda er det adkomst til veranda på 19 kvm. Rekkverkshøyde er målt til ca. 1 m og er innenfor dagens krav.

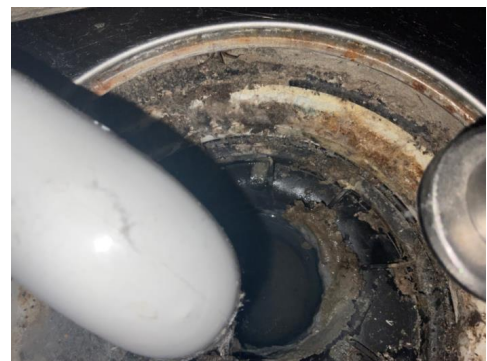
Fuktmåling ikke mulig grunnet vannbåren varme.

- Sluket må sjekkes og rengjøres jevnlig.
- Overvåk tilstanden jevnlig. For å få tilstandsgrad 0 eller 1 må slukløsningen skiftes ut og sannsynligvis må også membransjiktet skiftes/utbedres. Det er imidlertid vanskelig å si noe om tidspunktet for når dette er nødvendig.

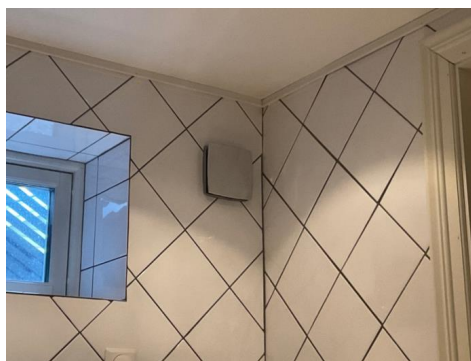
## KJELLER > BAD

### TG IU Tilliggende konstruksjoner våtrom

Hulltaking med fuktmåling er ikke mulig da vannuttak ligger mot murvegg.

Det anbefales å montere dusjkabinett for å minske vannbelastningen hvis rommet ikke skal oppgraderes innen rimelig tid.

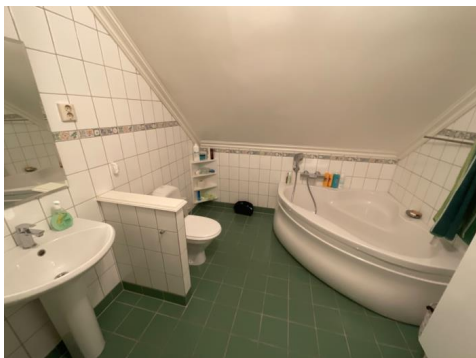
## 2. ETASJE > BAD

### ! TG IU Tilliggende konstruksjoner våtrom

Hulltaking med fuktmåling er ikke mulig da vannuttak ligger mot yttervegg.

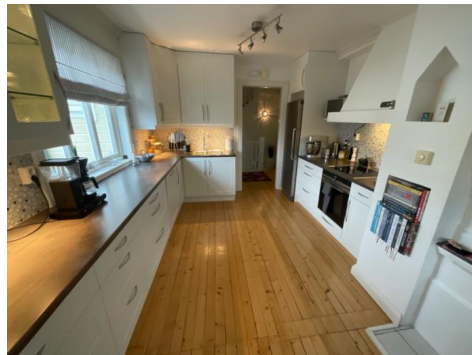
## 1. ETASJE > KJØKKEN

Kjøkkeninnredning fra 2014.

Kjøkkenet har profilerte fronter og lamint benkeplate. Integrert komfyr, platetopp og oppvaskmaskin, frittstående kjøleskap.

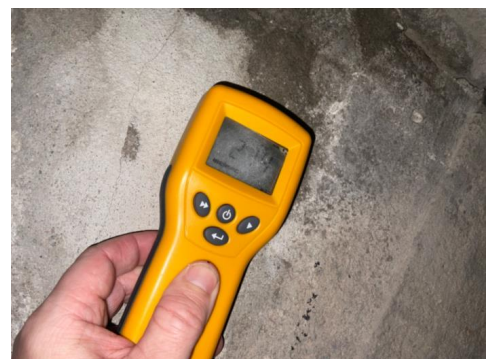
### Vurdering av avvik:

Tilstanden må overvåkes og spesielt ved store nedbørsmengder.
