# Tiltalende villa på stor, flat tomt på Brekkerød.

| Tilstandsrapport ..... | 40 |

# gnr. 57, bnr. 116

Befaringsdato: 05.03.2025

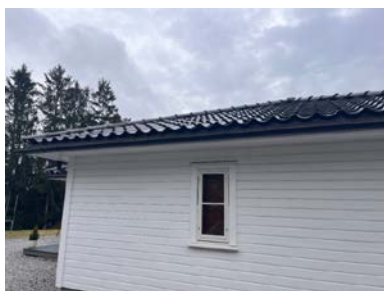
- Det mangler snøfangere på hele eller deler av taket, noe som var krav på byggemeldingstidspunktet.
- Det er ikke montert snøfangere, det er i følge byggetablad 525.931 punkt 24 krav til snøfangere på dette taket på grunn av type tekking og takvinkel da boligen ble oppført. Manglende snøfangere medfører risiko for at person eller dyr kan skades av takras. Det er noe rustdannelse i nedkant på kilrennebeslag, rust vil på sikt medføre at

Mangler snøfangere på hele taket

- Det må monteres snøfangere for å oppfylle byggeårets krav.
- Andre tiltak:
- Rustskade på kilrenne bør utbedres for å forlenge levetiden på beslaget.

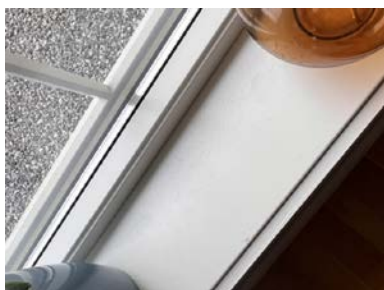
Vindu i stue

Sliping og maling på aktuelle steder.

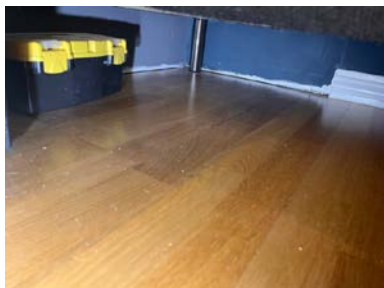
Det mangler litt gulvlist på det ene soverommet etter at et garderobeskap har blitt fjernet.  
Det er noe bruksmerker på enkelte steder på parkettgulvene.  
Noe sprekker mellom listverk og himling på enkelte steder.

Mangler gulvlist

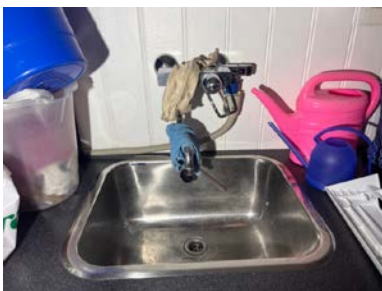
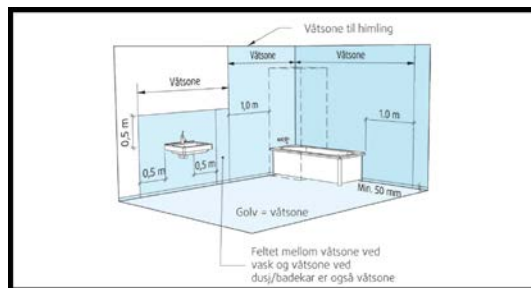
Denne type plater egner seg ikke for bruk i våtsoner, ved gjentatt vannsøl vil det kunne oppstå fuktsvelling på platene.

Omfang våtzone.

Platene må behandles med våtromsmaling.

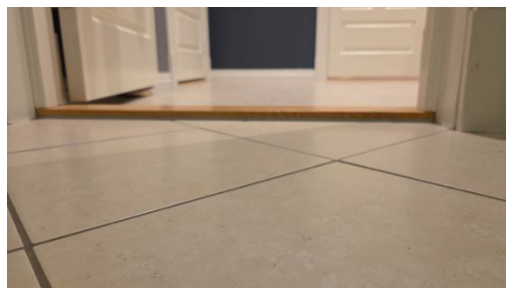
Det er ikke fall til sluk, gulvet er flatt, deler av gulvet har litt motfall til sluket.  
Krav til fall er at bruks og lekkasje vann skal ledes til sluk for hele rommet.  
Høydeforskjell sluk til vannrett oppkant ved dør er mindre enn 25mm.

Laveste punkt på gulvet er under vindu ved varmtvannsbereider.

For å lukke avviket må fallforholdene og oppkant under dør utbedres.

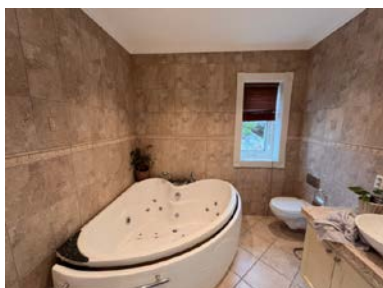
Vindu og dør er plassert i det som defineres som våtsone og har trekarmer/foringer og listverk som påvirkes av fukt.

Vindu i våtzone

- Uegnede materialer må fuktbeskyttes/utskiftes.

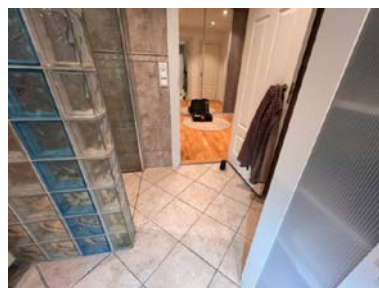
Dør i våtzone

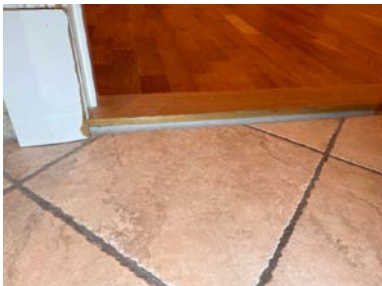
- Det er påvist at flisfuger har riss/sprekker.
- Det er påvist at høydeforskjell fra topp slukrist til gulv/synlig topp membran ved dørterskel er mindre enn 25 mm.
- Det er påvist avvik i fallforhold til sluk i forhold til krav i forskrift på byggetidspunktet.

Oppkant under dør ca 10mm

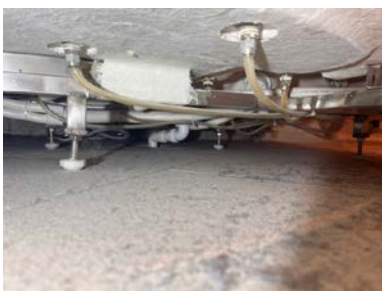
Sluk under badekar ikke tilgjengelig for kontroll

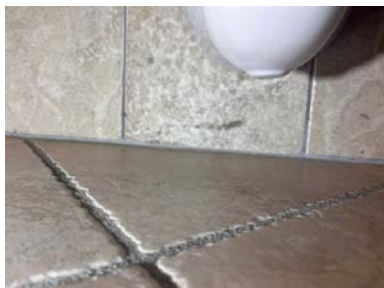
Manglende dreins åpning for innebygd vannsisterner kan medføre at en lekkasje/kondensvann inne i veggen ikke blir oppdaget før det har oppstått større skade.

Ingen dreinsåpning under den innebygde vannsisternen

For å lukke avviket må det etableres dreins åpning for den innebygde vannsisternen.

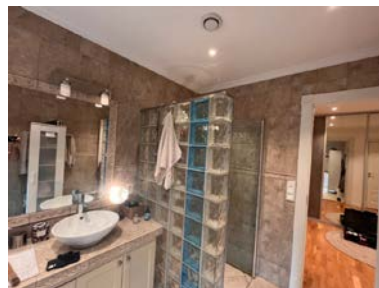
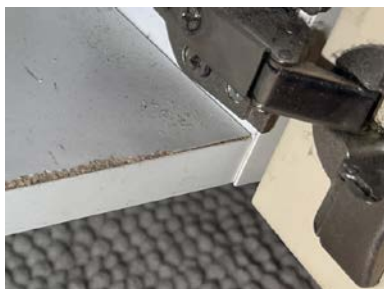
Bruksmerker på skapskrog.

Merker på skapinnredningen har kun kosmetisk betydning, ikke behov for straktiltak.

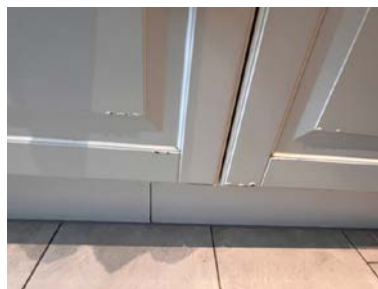
Det er noe fuktsvelling på skapfronter.

Skader må utbedres for å lukke avviket.

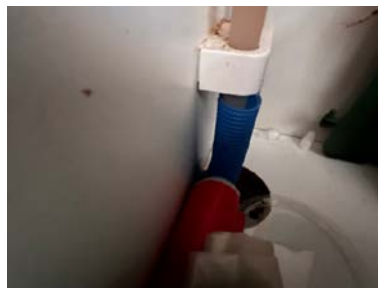
Det er ikke montert tettemuffer i varerør på kjøkken, medfører risiko for at vann kan renne ut på kjøkken ved en lekkasje på denne kursen.

Ikke montert tettemuffer i varerør.

Tettemuffer må monteres for å lukke avviket.
