Langvassveien 90, 8615 SKONSENG

Hytte med idyllisk beliggenhet og stort potensiale!

Befaringsdato: 07.06.2024

Forts. Viktige endringer i avhendingsloven

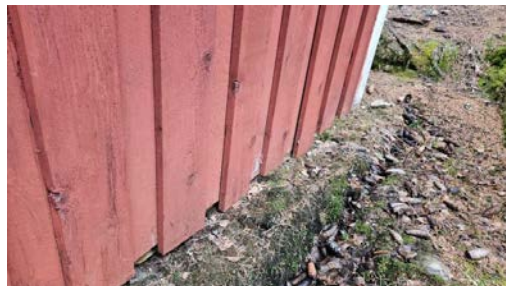
Det er ikke montert takrenne og nedløp.

Manglende bortledning av vann fra tak.

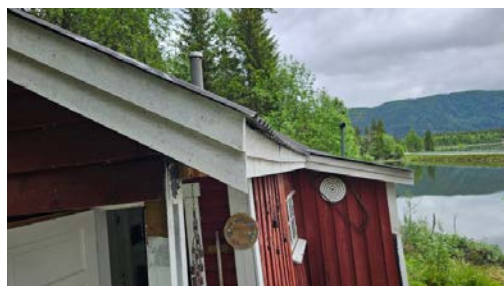
Skjevheter i takkonstruksjonen.
